製品の製造工程、または最終製品に何らかのトラブルが発生した場合、原因を究明することが重要です。当センターにも、製品事故に関する相談が多く寄せられ、様々な試験を実施して原因究明に努めています。今回は繊維製品の変色トラブルを解析し対策に役立てていただいた事例を紹介します。

■ トラブルの内容

椅子の製品展示中に、使用生地の大範囲にわたって斑点状に変色が発生（図1）。

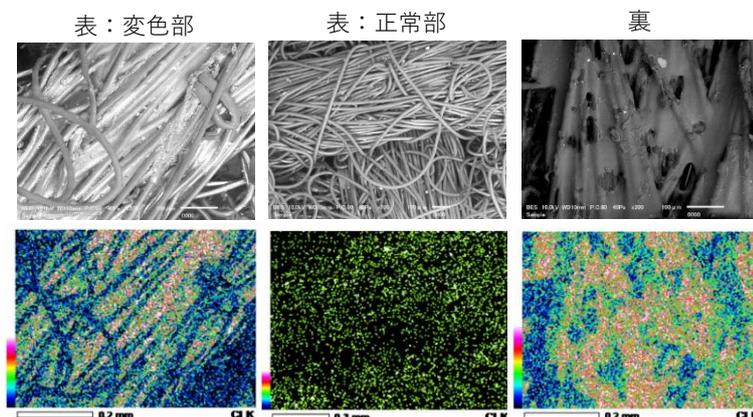
図2 電子顕微鏡観察・元素分析結果

本事例では、図2のように変色部には繊維間を埋めるような付着物が見られたのに対し、正常部には見られませんでした。元素分析を実施してみると付着物に塩素が特徴的に検出されました。また裏面には、生地とウレタンフォームを接着するため接着剤が塗布してあり、塩素が検出されました。

接着剤メーカーに確認したところ、使用接着剤はクロロプレングムを含んでいるとのことでした。クロロプレングムは分子構造中に塩素があります。よって検出された塩素は接着剤中のクロロプレングム由来のもので、変色部の付着物は接着剤ではないかと考えられました。接着剤メーカーの話では、使用接着剤は光などの作用で変色するとのこと、本事例の変色は、接着剤が一部表までしみ出して変色したことによるものではないかと推察されました。

* 上段：観察画像、下段：元素分析による塩素の分布図（赤い部分に多い）

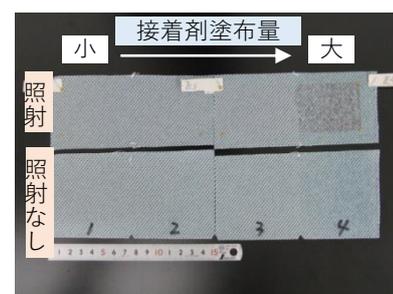
図3 耐光試験結果

トラブルの原因と考えられる条件で事故現象を再現してみることも有効な解析手段のひとつです。本事例では、「事故品には窓ガラスをとおして室外から日光が当たっていた」ということだったので、生地の表までしみ出した接着剤が光で変色したという可能性が考えられました。そこで、生地の裏側に塗布する接着剤の量を4水準に変化させたテストサンプルに、表側から光を当てるといった試験を、紫外線カーボンアーク耐光性試験機を用いて行いました。これは、繊維製品において光による色褪せ等を調べるためによく利用される装置で、紫外線を試験片に照射して光に対する耐性を調べるものです。試験の結果、図3のように、接着剤塗布量が大きいと若干色合いは違うものの事故品と同様な変色が生じました。このことから、接着剤量が多く生地の表までしみ出していると、日光で変色が発生すると考えられました。

原因解析結果を受け、企業では接着剤が表までしみ出さないような処方を検討されました。そして改良した方法で作製されたテストサンプルについて再度耐光試験を実施してみました。その結果、改良前のような変色はほとんど見られず、接着剤の表へのしみ出しは狙いどおり抑制されていると考えられました。こうして本事例の問題は解決され、当センターとしては品質改善のお役に立つことができました。
