回収プラスチックの再資源化技術の開発(第3報)

Development of Technology for Recycle of Plastics (III)

プラスチックの再資源化について発生した個々の問題に対して、各種分析機器を用いてこれらを分析し、発生原因追求のための分析・評価を行った。熱分解ガスクロマトグラフ質量分析計(Py-GC/MS)によるプラスチックの組成、添加物、臭気物質の同定。赤外分光光度計(FT-IR)によるプラスチックの組成、異物の混入の判定。示差走査熱量測定装置(DSC)による材料の結晶化点、ガラス転移点、融点の測定。X線回折装置による結晶化度の測定など実際に発生した事例から知見を収集した。

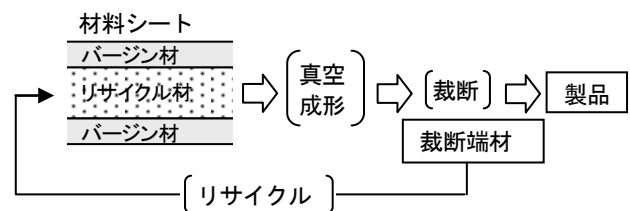
図1 PETリサイクル工程とシート構造

を再生利用して中層に、両面にバージン材を貼りつけた3層構造となっている(図1)。このシートを真空成形する工程

において、成形部分が白化する現象が発生し不良品となった。

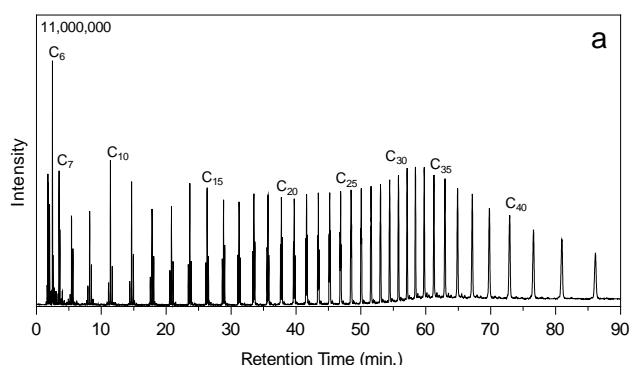
図1 再生HDPE樹脂のパイログラム

再生HDPE材のパイログラムを図1に示す。 α -オレフィン、 α,ω -ジオレフィン、 n -パラフィンのピーク群が並んだパイログラムが得られ¹⁾、ポリエチレン以外の樹脂の大量の混入はないことが示された。

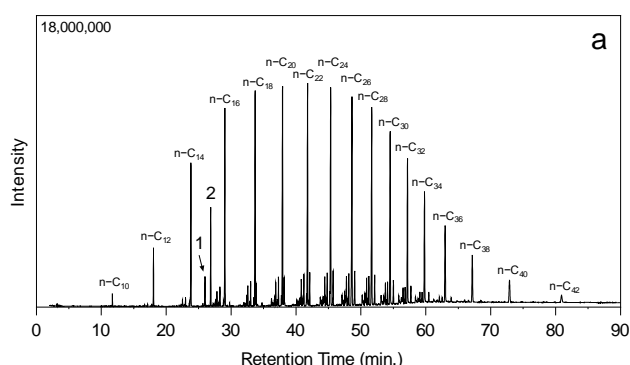
図2 再生HDPE樹脂(a)の熱脱着分析(280℃)におけるTIC(n - C_n は炭素数 n の n -アルカン)

再生材の100℃から280℃までの熱脱着分析のトータルイオンクロマトグラム(TIC)を図2に示す。炭素数が偶数の n -アルカンのピークが観測された。炭素数が偶数で直鎖の炭化水素であることから、これらは樹脂の製造時に生成されたオリゴマーではないかと考えられる²⁾。また、これらのピーク以外にも多数の小さなピークが見られた。ピーク1と2を解析したところ、酸化防止剤であるジブチルヒドロキシトルエン(BHT)とBHTキノンメチド(BHT-QM)であることが明らかになった。

クロマトグラムにBHT-QMが検出されたことから、樹脂も酸化劣化している可能性がある。300℃以下の低温で樹脂劣化が起こると各種オレフィンや、微量のアルコール、アルデヒド、酢酸などが生成されることが明らかになっており³⁾、それらが小さなピークとして現れたのではないかとと思われる。

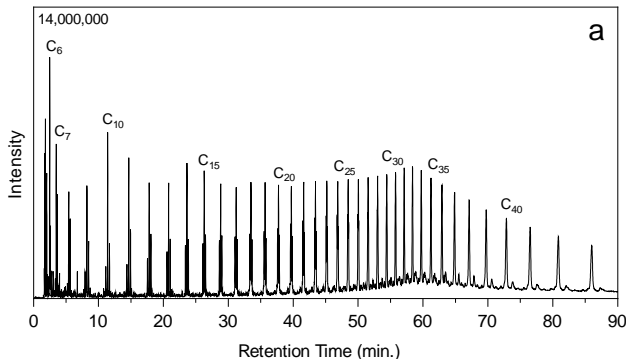
図3 再生LDPE樹脂のパイログラム

再生LDPEのパイログラムを図3に示す。ポリエチレン以外の樹脂の大量の混入がないことが示された。なお、LDPEのパイログラムはHDPEのパイログラムとほぼ同じであるが、各ピーク群の間に多数の小さなピークが見られた。これらは、LDPEの分子鎖中の分岐に基づく分岐炭化水素であると思われる¹⁾。

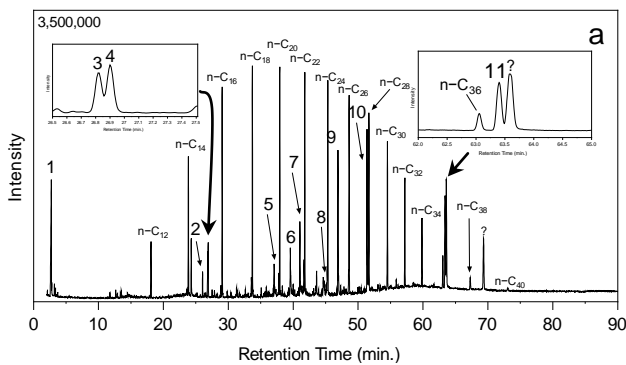
図4 再生LDPE樹脂の熱脱着分析結果

再生材の100℃から280℃までの熱脱着分析のTICを図4に示す。HDPEと同様、オリゴマーと思われる炭素数が偶数の n -アルカンが見られたが、再生材にはそれ以外にもいくつかの特徴的なピークが見られた。脂肪酸やアルコール類、フェノール類、アミド、ニトリルが検出された。先の再生HDPE樹脂と同様、BHTとともにBHT-QMも検出された。この材料も酸化劣化が起こっていると考えられ、その結果として酢酸や1-オクタデカノールが生成された可能性がある。ピーク5のパルミチン酸やピーク7のステアリン酸も脂肪酸であるが、ポリエチレンに添加される中和剤にステアリン酸カルシウムなどの金属石けんがあることから、必ずしも樹脂劣

化による生成物とは言えない。

ピーク8と10のアミド類やピーク9のニトリルはポリエチレンに添加される滑剤由来の成分、また、ピーク3と11のフェノール類は酸化防止剤由来の成分であると推測される。このように、熱脱着分析は再生樹脂中の添加剤を推測するのに有用な手段の1つであると思われる。

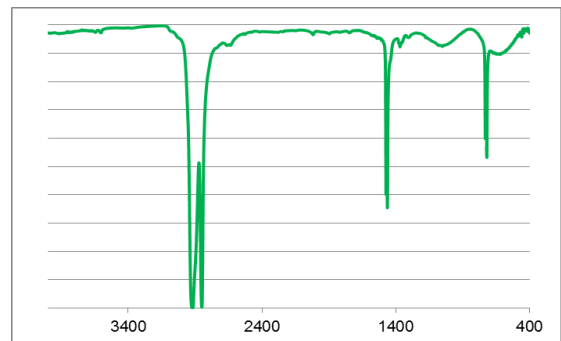
図5 無地部分のFT-IR測定結果

無地部分のFT-IR測定結果を図5に、印刷部分の測定結果を図6に示す。無地部分の測定結果にはC-H結合に由来するピーク以外に見られず、不純物が少ないポリエチレンであることが分かった。一方印刷部分ではアミド結合やベンゼン環に由来する物など多様なピークが確認できた。印刷部分の測定結果をライブラリと比較検索したところ印刷に使用されている物質はエポキシ樹脂であることが判明した。不具合の一つにスクリーンの汚れがあったが熱硬化性樹脂であるエポキシ樹脂が混入することによりスクリーンの詰まりを発生させていたと考えられる。

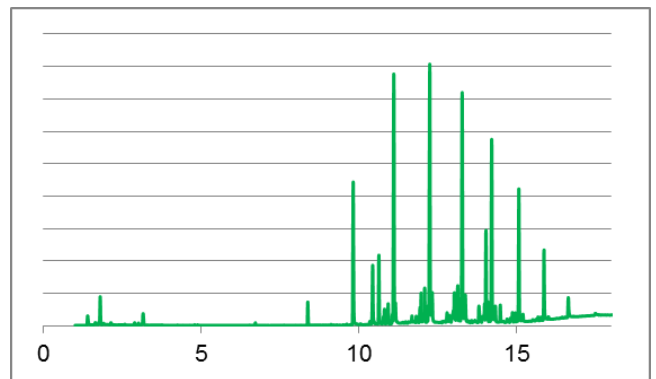
図7 無地部分の熱脱着分析結果

無地部分の熱脱着分析結果を図7に示す。先の再生HDPEと同様にオリゴマーと思われるn-アルカンと添加剤と思われるいくつかのピークが見られた。印刷部分の熱脱着分析結果を図8に示す。無地部分のピークに加えて多数のピークが見られる。しかし、n-アルカンのピークの大きさに大きな差は無いことから印刷部分が含まれることによる樹脂の

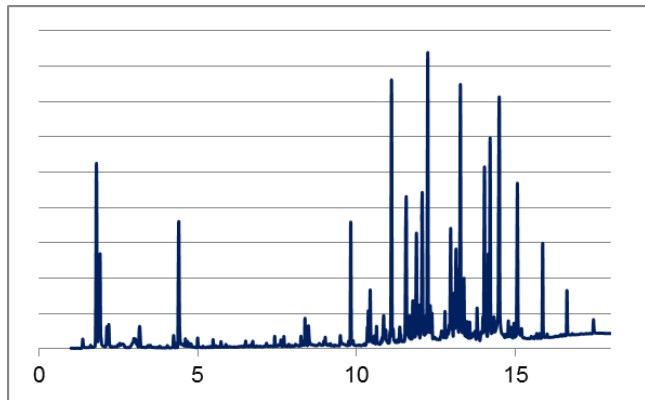
図8 印刷部分の熱脱着分析結果

劣化は確認できなかった。

印刷部分の熱脱着分析結果だけに見られるピークを調べた結果1.8min付近のピークが亜硝酸であることが分かった。加工時に発生する可燃性ガスが亜硝酸の酸化性により加工温度のような低温でも発火に至ったと考えられる。

プラスチック素材の再生において、通常は印刷部分が混入しても全体に占める割合が微少であることから再生材の物性に影響を与えることは色調の変化を除いて考慮する必要は無い。しかし、今回の事例ではフィルムの目付が7g/m²と非常に薄かったため、相対的に印刷部分の占める割合が大きくなり不具合の発生に至ったと考えられる。

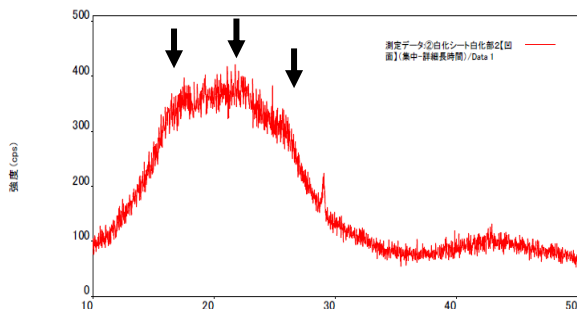
図9 不良品白化部のX線回折測定結果

不良品の白化部では15～30degの範囲で結晶によると思われるピーク(図9中の矢印部分)がわずかに見られた。さらに、規格品を加熱後急冷して結晶化させた場合の測定を行った(図10)。これを不良品の白化部の測定結果(図9)と比較したところ、結晶化によるピークの位置が良く一致した。このことから白化の原因は、規格品に比べて結晶化が進行して引き起こされたことがわかった。

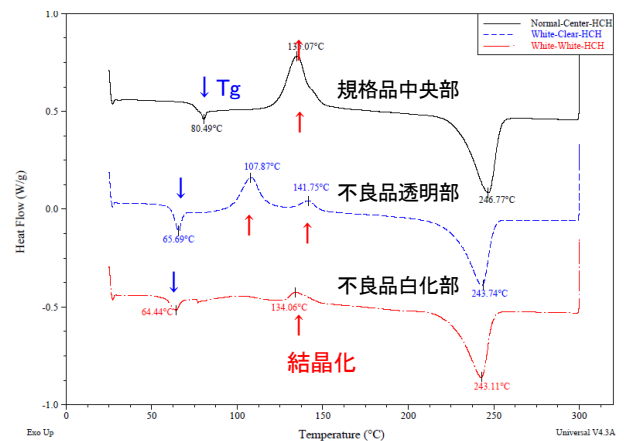
図11 DSC測定結果①(1st Run)

1st Runにおける測定結果では、規格品は135.1℃に結晶化による発熱ピークが見られたが、不良品の透明部では107.8℃付近に大きな、141.7℃にわずかな結晶化ピークが見られた。しかし、不良品の白化部では134.1℃にわずかな結晶化ピークが認められたのみであった。またガラス転移点(Tg)においては、規格品では80.5℃に認められたが、不良

品はいずれも65℃付近であった。融点(mp)はいずれも245℃付近であり、差異はみられなかった。白化部ではすでに結晶化が進行していたものと考えられる。

また、製造現場における真空成形時の材料温度を確認したところ、1st Runにおける規格品と不良品透明部にて観察された結晶化温度のちょうど中間程度であった。

これらの結果から、白化が発生する材料は規格品と比較して低温で結晶化が起きやすい状態となっており、これが成形時の加熱により結晶化が促進され、その結果白化現象が発生したものと考えられる。

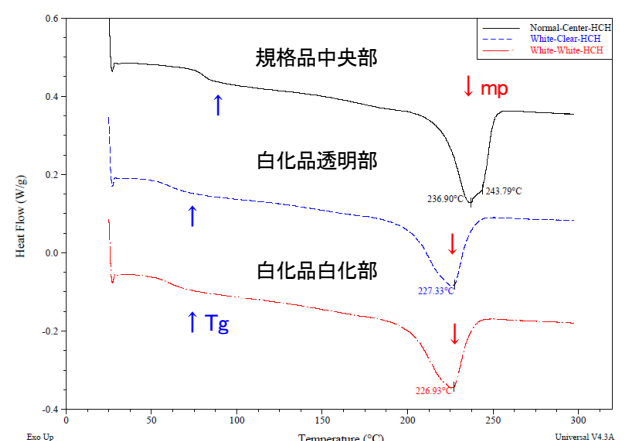
図12 DSC測定結果③(2nd Run)

2nd Runでは、材料本来の熱的挙動が観察できる。規格品のガラス転移点は80℃付近であり融点は237℃付近であるのに対して、不良品は透明部及び白化部のいずれもガラス転移点が65℃付近、融点が227℃付近と、規格品よりも低い温度を示しており、不良品のリサイクルPETシートは規格品と比較して熱的挙動に差違が認められた。
