生産性向上に資する射出成形スマート金型の開発(第5報)

— 量産試験における効果検証 —

A study on a smart injection mold (5th Report)

- The verification of benefits on mass production trial -

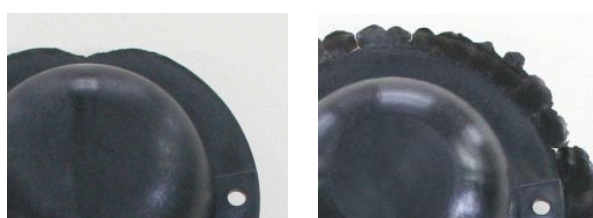
図6 典型的な成形不良

図6に示すようなショートショットおよびバリの不良は、射出成型の典型的な成形不良である。成形試験は良品を成形する成形条件で行っており、試験中にこれらの不良が発生しなかったため、PC+CF10%の材料において成形機の条件を調整して故意に不良を発生させて検証した。

ショートショットは、充填末端部分まで樹脂が到達しない不良であり、末端部分に設置した温度センサ(T7)のピーク値(V_{Peak})が良品と比較して極めて小さな値

(a) ショートショット (b) バリ

を示した。また、バリは樹脂の過充填によって発生する不良であり、すべての圧力センサ(P1~P3)が良品よりも大きなピーク値(V_{Peak})を示した。これらのことから、ショートショットやバリのような顕著な不良はセンサのピーク値の違いで検出できると考えられる。

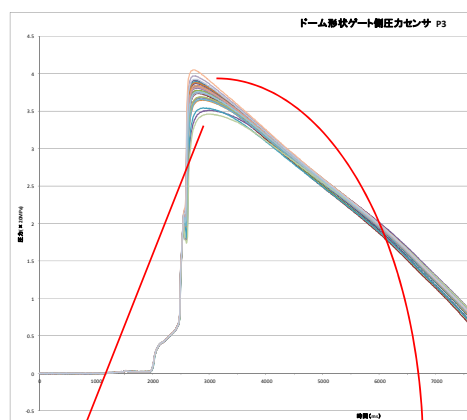
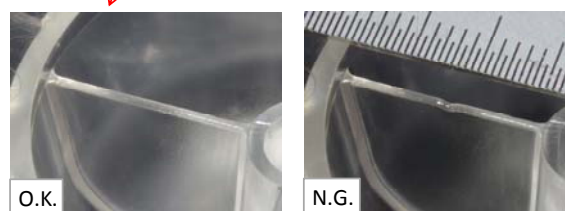
図7 微小ショートショットの検出

PC材での成形において、リブ部分に図7に示すような窪みの発生が認められた。窪みのサイズは様々であるが、大きなものでも、幅1mm、深さ0.5mm程度の微小なショートショットであった。成形品と測定データを比較すると、ドーム形状のゲート近くの圧力センサ(P2)のピーク値(V_{Peak})によって成形状態に違いがみられた。図7のグラフは、P2の時系列データを32ショット分重ね書きしたもので、ピーク値の高いものほどショートが大きく、低いものは良品となっていた。このような微小な欠陥であっても、センサデータから検出ができることが確認できた。

ところが、この結果は経験則から得られているショートショットの感覚から外れている。一般的に「ショートショット=充填不足=圧力が足りない」と考えられており、圧力の高いものがショートショットというのは経験則に反している。そのため、シミュレーションによって充填状況を検証した。シミュレーションのタイムスパンを細かくして解析すると、このリブに対して中央の円筒のリブとシェルの両側から樹脂が流れ込んでいることが分かり、このリブの中央も充填末端となり得ることが分かった。そのため、キャビティ内の空気が抜けきれず、最後にリブの部分で圧縮されて残った空気が窪みを発生させることがあると考えられた。PC材での成形は初回の成形実験であったため、この結果をもとに金型を改修し、

2回目以降の実験ではこの不具合は現れていない。このように、測定データを基にして不具合の原因究明を行うと、成形品のみを見て経験的に判断するよりも確かな判断が可能であることが示された。

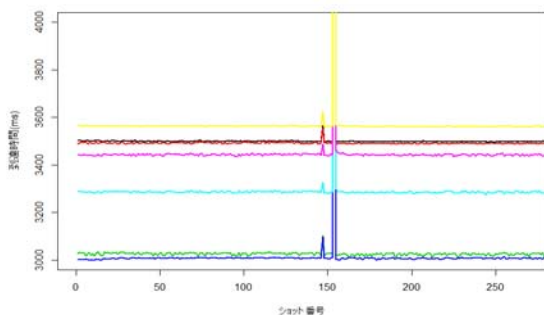
(a) 温度センサの立ち上がり時間 (T_Rise)

PC+CF10%材での成形における特徴量を検証したところ、圧力・温度センサの立ち上がり時間に関する特徴量 (T_Rise, T_Diff) に差異が認められるショットが発見できた。変化が認められた特徴量の一例として、横軸にショット番号、縦軸に温度センサの立ち上がり時間差 T_Riseをプロットしたグラフを図8(a)に示す。147ショット目および153ショット目に他とは異なる値が得られており、147ショット目の成形品に不良が認められた。なお、153ショット目は成形機停止に伴うものであり、不良検出とは関係がない。

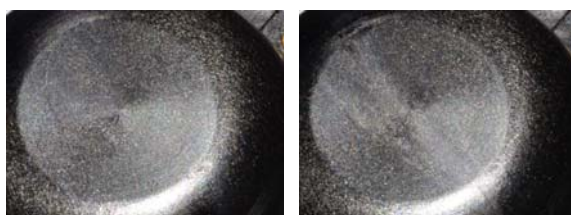
図8 縞状痕の不良成形例

147ショット目の成形品を前のショットと比較したものが図8(b),(c)である。147ショット目の成形品には、図の右下から左上にかけて薄い縞模様が現れている。縞状の模様および温度の立ち上がりが他とは遅れていることから考察すると、不良の原因としてフィラー材料の不均質状態による流動性の低下が考えられる。

(b) 146ショット目 (良品) (c) 147ショット目 (不良品)

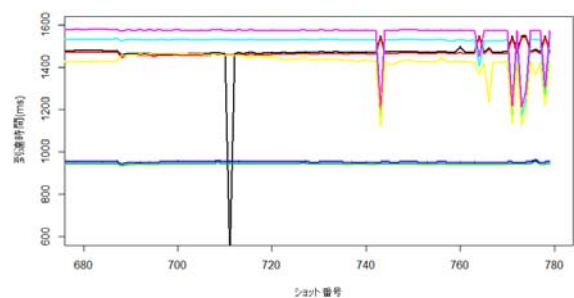
(a) 温度センサの立ち上がり時間 (T_Rise)

PP材での成形において、成形試験中に前の材料が混入する不具合 (図9(b)) が現れた。材料供給装置中に残っていたPA6のペレットが混入したものと考えられ、PA6の融点が高いことから粒形状を保ったまま成形品に混入した。この成形試験の温度センサの立ち上がり時間 (T_Rise) をグラフ化したものが図9(a)であり、最初に異物混入が認められた743ショット目に変化が現れている。粒形状を保っているため、ゲートを通過する際の抵抗が大きく、それぞれのセンサ位置への樹脂の到達タイム

グがずれたものと考えられる。その後、760ショット目以降の成形にもPA6の混入が多発したため、実験を中止した。なお、711ショット目はノイズによる異常値である。

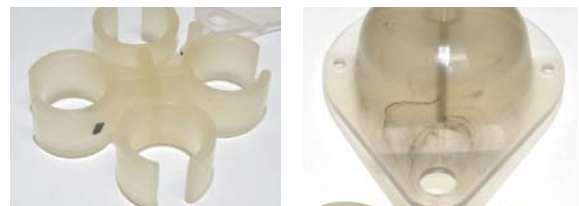
図9 異物混入の不良成形例

PPにPA6が混入した場合は、融点が異なるため流動タイミングに違いが現れたが、融点に近い材料の混入は検出できなかった。図9(c)はPPにABSが混入した例であり、異物が溶け込んでおり特徴量の差は認められなかった。

(b) 検出例 (743ショット目) (c) 検出不可例
