# プレス金型の故障診断手法の確立 (第4報)

## — 加速度データの解析 —

### The establishment of failure diagnosis system for die (IV)

#### - Acceleration data analysis -

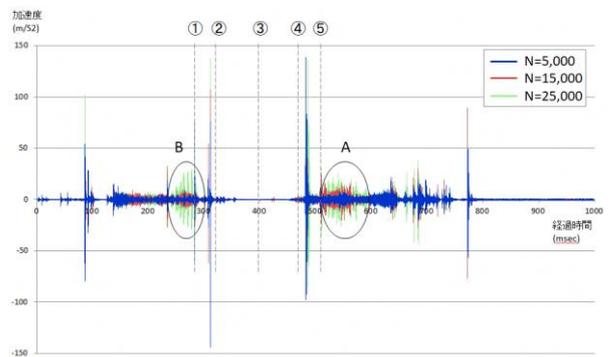
図4 加速度データ(ダイ)

パンチ交換から28,544 ショット目で、パンチの摩耗でなく、カムドライバを固定する金型に亀裂が入り、破損したケースのデータについて解析を行った。ダイ側の加速度データのショット数 N=5,000、15,000、25,000 の波形を図4に示す。

図4のAの箇所は、ショット数の増加に伴い振動が大きくなっている。Aの箇所は、⑤パンチがワークから離脱した直後のタイミングである。①から⑤の加工中パンチは、ワークと一体になっており、ダイでも固定されているが、パンチがワークから離れる⑤以降では、カムドライバを固定している金型の亀裂により、パンチがぐらつき、振動が大きくなったと考えられる。Bの箇所は、N=25,000で波形が大きく表れた。Bの箇所は、①パンチがワークに接触する直前のタイミングである。カムドライバの固定金型の亀裂が大きくなり、大きくぐらつくパンチが、①以降にワークやダイに接触することによりパンチが固定され、振動が安定したと考えられる。

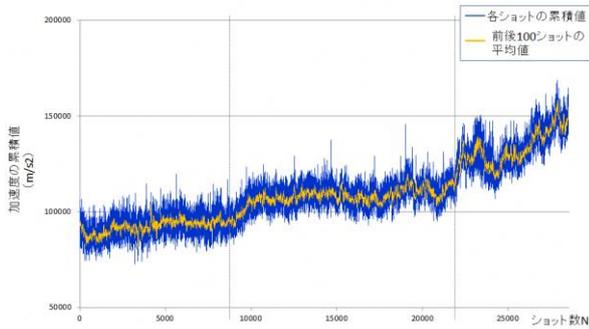
図5 ショット数に対する  
加速度データ（ダイ）の累積値

ら今回の異常の判断を行うためには、累積値が有効だと考えられる。図5に、横軸をショット数、縦軸を加速度データの累積値とし、プロットした結果を示す。累積値が、N=8,000 辺りから大きくなり、その後一定になるが、N=22,000 辺りから急激に大きくなり、その後も大きく続けた。累積値の変化より、N=8,000 辺りで金型に亀裂が入り、しばらく状態が維持されたが、N=22,000 辺りにて亀裂が深くなり、その後徐々に進行し、N=28,542 にて金型が割れ、破損したと推測される。ダイ側の加速度データの累積値の変化に、完全に金型が割れ破損する前の亀裂の発生、進行状態、つまり異常の兆候が表れていると考えられる。

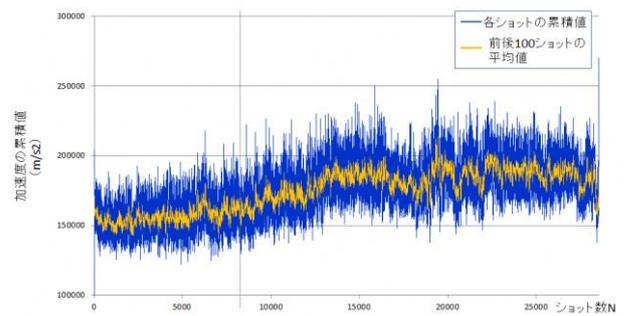
図7 ショット数に対する  
加速度データ（ストリッパ）の累積値

ストリッパ側の加速度データを図6に示す。また、横軸をショット数、縦軸を累積値とした結果を図7に示す。N=8,000 辺りから、小さな変化はみられるが、その後は大きな変化はみられなかった。パンチのぐらつきの方向とセンサの取り付け方向に関係があるのではないかと考える。異常に対し、適したセンサの取り付け位置や方向があると考えられる。

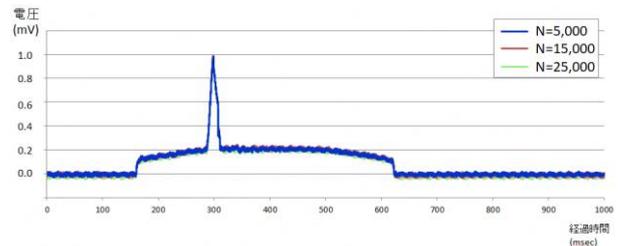
図8 ひずみデータ

次に、N=5,000、15,000、25,000におけるひずみデータを図8に示す。ショット数の増加に伴うひずみデータ変化はみられなかった。しかし、ひずみデータと加速度データとが同期のとれているため、ひずみデータからパンチの接触や、ワークの破断、パンチの離脱といった工

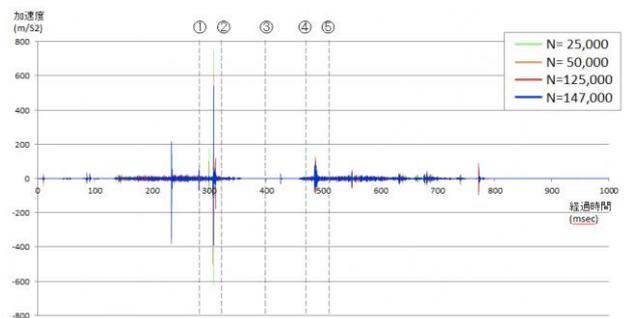
図9 加速度データ（ストリッパ）

ストリッパ側の加速度データ N=25,000、50,000、125,000、147,000 の波形を図9に示す。3.2節の金型破損のケースとは異なり、摩耗は波形全体では、大きな変化はみられなかった。図10に、横軸をショット数、縦軸を累積値とした結果を示す。図より、機械が長時間停止した N=85,000 辺りで変化がみられた。再開時に振動が小さくなる傾向がみられるが、ショット数の増加に伴い一定になっており、摩耗の影響ではないと考えられる。

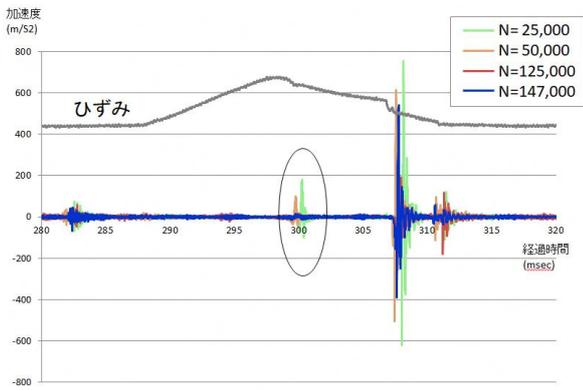
図11 破断前後の区間における加速度データ  
（ストリップ）

接触し、②ワークが破断、抜きが終わるまでの区間における N=25,000、50,000、125,000、147,000 の加速度データとひずみデータを図 11 に示す。図 11 中の丸の箇所における加速度の振幅が、ショット数が増加するにつれ小さくなっている。タイミングはひずみのデータより、破断直後とわかる。ショット数を横軸、ワークの直前直後である経過時間が 295~305msec の区間における加速度データの累積値を縦軸とした結果を、図 12 に示す。ショット数が増えるに従い、破断後の振動は小さくなる傾向が得られた。N=23,000、50,000、85,000、115,000 辺りにおいて値が大きくなっている。これは、機械の長時間停止後、再開時のタイミングと一致しており、再開直後

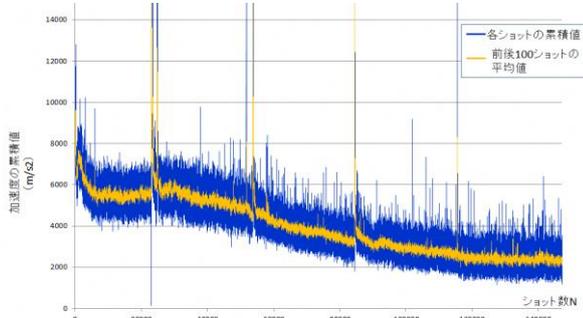
図12 破断直前直後の区間における加速度データ  
（ストリップ）の累積値

は振動が不安定であることがわかる。その点を除いては、徐々に振動が小さくなっている。これは、パンチが摩耗することにより、破断時の材料の厚さが薄くなり、破断直後の振動が小さくなるのではないかと推測する。

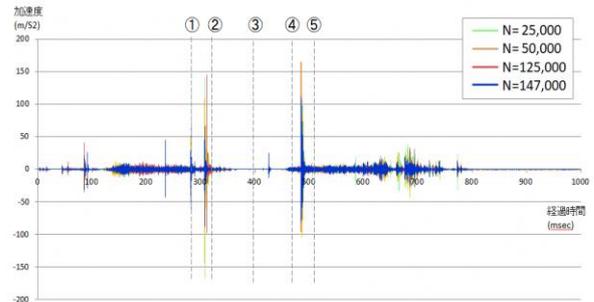
図13 加速度データ（ダイ）

次に、N=25,000、50,000、125,000、147,000 におけるダイ側の加速度データを図 13 に示す。ストリップ側の加速度データと同様に、摩耗は波形全体では、大きな変化はみられなかった。ショット数と累積値においても変化はみられなかった。摩耗による変化は小さいため、ストリップ側の加速度データの解析と同様、①パンチがワークに接触し、②抜き加工が終わるまでの区間の波形、累積値について評価したが、ショット数の増加との関係は表れなかった。

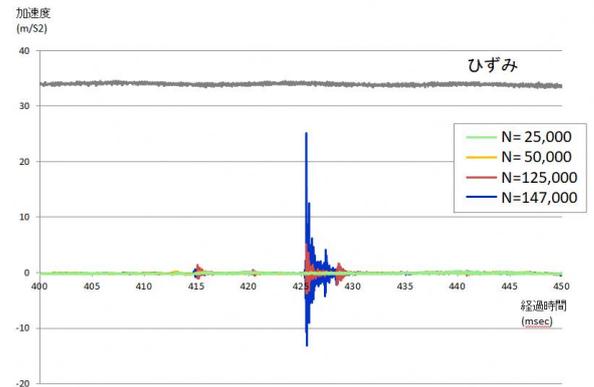
図14 パンチをワークから引き抜く区間における  
加速度データ（ダイ）

③カムドライバが最下点から④パンチのワーク内面からの離脱の区間、つまり、パンチをワークから引き抜く区間における N=25,000、50,000、125,000、147,000 の加速度データを図 14 に示す。ショット数が増えるほど振動が大きくなっている。図 15 に、横軸をショット数、縦軸を③から④の区間における累積値とした結果を示す。ショット数の増加に伴い、累積値が大きくなっている。図よりパンチ穴断面にバリが発生し、また、パンチの摩耗により穴径が小さくなることで、パンチを引き抜く際に引っかかる振動が発生したと考えられる。どちらも、摩耗による振動と考える。

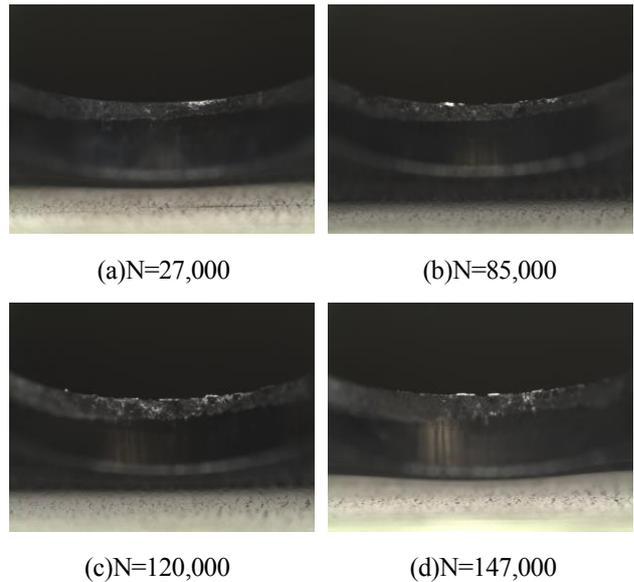
図16 破断面

図16に、(a)N=27,000、(b)N=85,000、(c)N=120,000、(d)N=147,000 辺りにおける加工品の破断面の写真を示す。ショット数の経過と共に破断面が荒れていることがわかる。図16(d)N=147,000においては、バリが発生していることがわかる。これらの状態は、図15のN=85,000 辺りより、パンチをワークから引き抜く区間の加速度データの累積値が大きくなっている傾向に対応している。
