### 3 結果及び考察

#### 3.1 発生したチッピングが多数のケース

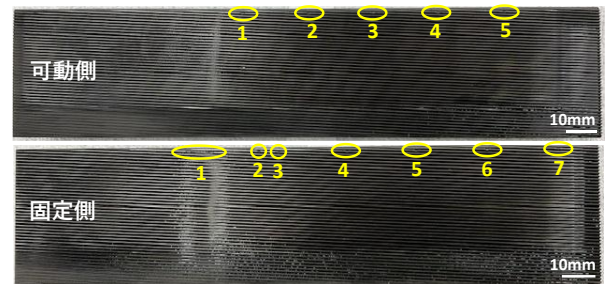
図3 取り外した転造ダイスの写真

作業者が製品の外観にバリを確認した時に取り外した転造ダイスの写真を図3に示し、固定側1のチッピングの拡大写真を図4に示す。図3より、可動側には5箇所、固定側には7箇所チッピングが発生していた。通常転造ダイスに確認されるチッピングは、ほとんどが横幅3mm以下である。しかし、図4に示すように固定側には横幅11.1mmという巨大なチッピングが発生していた。

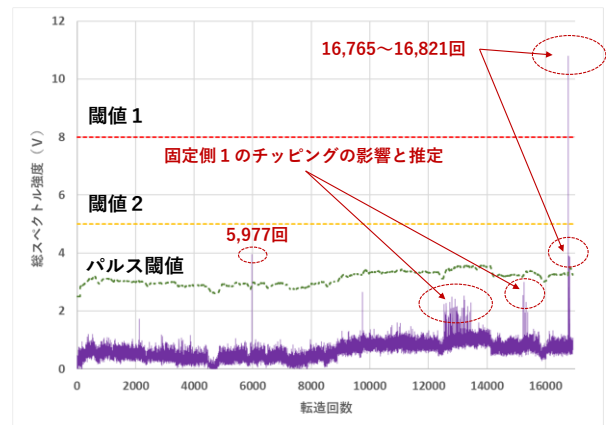
図5 ミクロ分析結果

次に、この転造ダイスを用いて生産していた時のマイクロ分析とマクロ分析の結果を図5、図6に示す。図5のマイクロ分析結果を概観すると、転造回数5,977回と転造ダイス交換直前の16,765～16,821回に、システムが複数のチッピングを検出したことがわかる。

しかし、これらのチッピングパルスのみでは固定側1のチッピングの形成過程が説明できない。図5をさらに詳しく観察すると、転造回数12,500～13,500回と15,200～15,400回に多数の微小パルス波形が断続的に発生していることが確認できる。この領域のパルス波形から、固定側1のチッピングは1回の転造加工で全体がチッピングしたのではなく、最初に小さなチッピングが発生し、転造加工を重ねることによって徐々にその周辺が欠け、やがて巨大なチッピングに成長した過程を示していると推定できる。

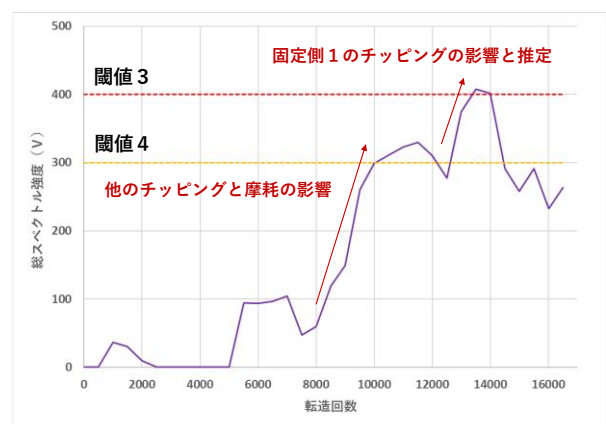
図6 マクロ分析結果

この様子を図6のマクロ分析の該当する箇所を確認すると、12,500～14,000回にかけてさらに総スペクトル強度が上昇して閾値3を超え、システムは固定側1のチッピングを異常として検出していたことがわかった（ミク

ロ分析はこの領域をチップング異常として検出していない)。ただ、その後に総スペクトル強度が若干低下している。これは、転造ダイスに付着したチップングの金属片が転造加工によって微細に粉碎され、製品に付着して払い出されたか、転造ダイスの表面を流動する機械油の影響でダイスの表面から除去された影響が考えられる。

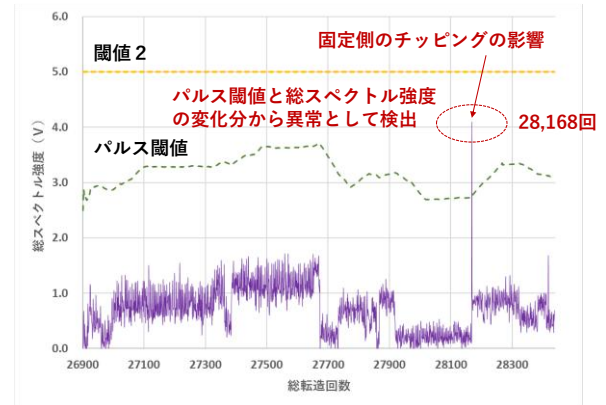
図 7 ミクロ分析結果

本事例のマイクロ分析結果（図 7）を概観すると、総転造回数 28,168 回のみ閾値を超えるパルスが 1 箇所確認され、マクロ分析を含む他の領域には全く異常がなかった。このパルスはパルス閾値を超え、さらに直近の総スペクトル強度の推移と比較して変動分が大きかったため、システムはチップング異常と判断した。よって、このチップング異常は、固定側の転造ダイスのチップングの発生が唯一 1 箇所であることから、両者は一致していると断定できる。

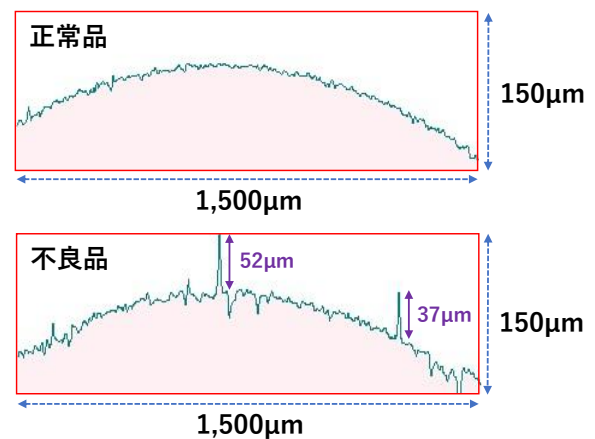
図 8 製品のねじ山の表面形状

次に、作業者が製品不良と判断した製品に着目する。図 8 に正常な製品と作業者が製品不良として取り出した製品を共焦点顕微鏡（レーザーテック株式会社 OPTELICS HYBRID L3）を使用して、ねじ山の 1 つの表面形状を測定した結果を示す。正常品はねじ山に沿ったゆるやかなカーブを描いた表面形状が確認された。しかし、不良品はねじ山の表面が正常品と比較して全体的に凸凹しており、また表面上に 52  $\mu\text{m}$  と 37  $\mu\text{m}$  の 2 つの突起（バリ）が確認された。よって、作業者が判別した製品は、目視やねじゲージにはめた検査から製品不良と判断したのみならず、顕微鏡観察からも不良品であることが再確認できた。
