# 低融点金属による水栓製品欠陥補修技術の開発(第1報)

# 細野幸太\*、林哲郎\*

#### Development of the defect repair technology about the faucet product with the low melting metal (I)

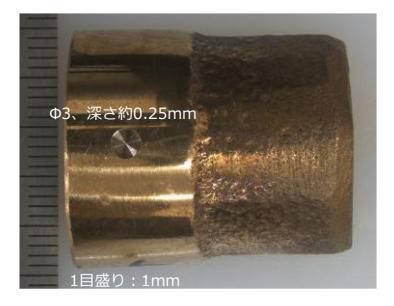
曲面を有する試験片は、砂型鋳造で製造した CAC406 製水栓製品の一部を切断し作成した。同試験片は、メッ キ処理前の研磨が施されており、エタノールで5分間超 音波洗浄した後、鋳造欠陥の補修箇所を模擬した $\phi$ 3、 深さ約 0.25 mmの穴を切削加工により形成した(図1)。 補修材となる Zn 薄板(株式会社ニラコ製、純度 99.2 %)を穴形状に入るよう $\phi$ 3 程度に加工し、厚み 0.3 mm と 0.1 mmの順で、重なるように穴に設置した。また、酸 化によって Zn 薄板の表面が黒く変色することを抑制す るため、 $\phi$ 3 程度で厚み 0.1 mmのスズ(Sn) 箔(株式会 社ニラコ製、純度 99.9%)を 0.1 mm 厚の Zn 薄板上に設 置し、加熱処理前の試験片とした。

図1 切削加工後の曲面を有する CAC406 試験片

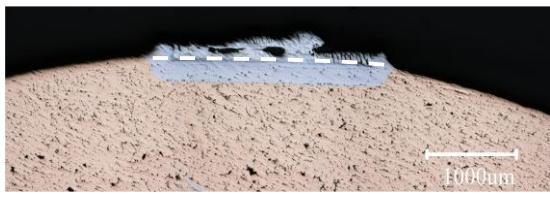
加熱処理後のマクロ断面像を図2に示す。同図より平板と同様に曲面部においてもZnとCAC406は接合していることが分かる。図3に加熱処理後の試験片表面を #800及び#1200のSiC研磨紙で湿式研磨後、ダイヤモンド懸濁液を用いてバフ研磨した試験片を示す。研磨後の 補修部は、Zn等の補修材により充填されており、平滑

図2 加熱処理後のマクロ断面像(金属顕微鏡)

な表面が得られている。また、研磨工程により研磨され たのは、図2の白い点線部であると考えられ、断面像か らも研磨後の補修部分は充填されていることが確認でき る。これらの結果から、小さな鋳造欠陥部を切削加工 後、Zn 及び Sn を設置し、混合ガス中で加熱することで 曲面を有する欠陥部を補修できることが示唆された。

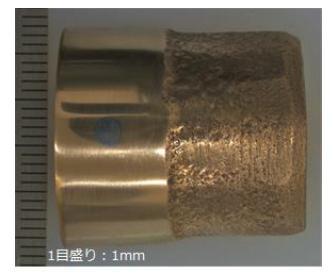
図3 バフ研磨後の補修試験片

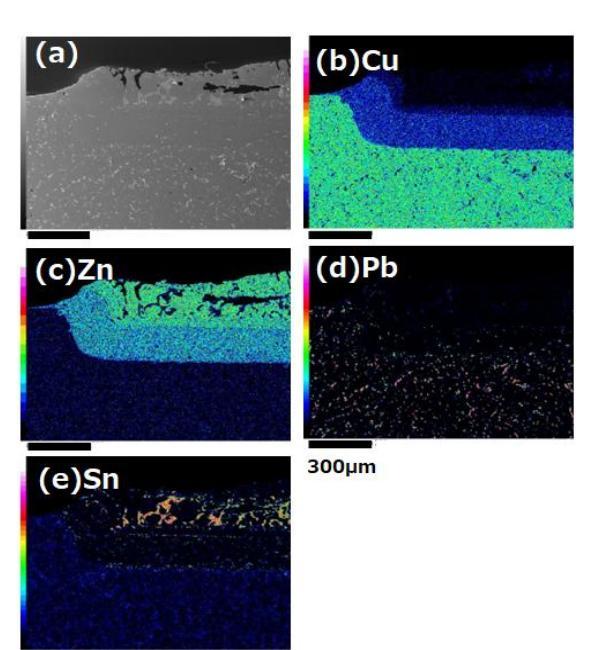
図4に加熱処理後のSEM断面像(a)及び元素分析結果 ((b)Cu、(c)Zn、(d)Pb及び(e)Snの分布状態)を示す。同 図より、Zn薄板にCAC406の成分であるCu、Pb及び Snが拡散し、カーケンダルボイド等の欠陥がほぼない 約155µm厚のCu-Zn化合物層が形成されていることが 分かった。EDXによる簡易定量分析からCu-Zn化合物 層中のCuは34.3at%、Znは64.42at%、Pbは0.66at%、 Snは0.62at%であり、Cu<sub>5</sub>Zn<sub>8</sub>を形成している<sup>1)</sup>と考えら れる。さらに、CAC406とZn界面にはPbやSnが多く 拡散し、Sn箔中には、SnとZnの共晶が形成されるこ とが分かった。また、Cu-Zn化合物層の硬さは、HV405 となった。素材であるCAC406の硬さはHV76である ことから、硬いCu-Zn化合物層が均質に形成されてい ることが分かった。

図 4 Sn 箔/Zn 薄板/CAC406 試験片加熱処理後の (a)SEM 断面像及び各元素分布像((b)Cu、(c)Zn、 (d)Pb 及び(e)Sn)

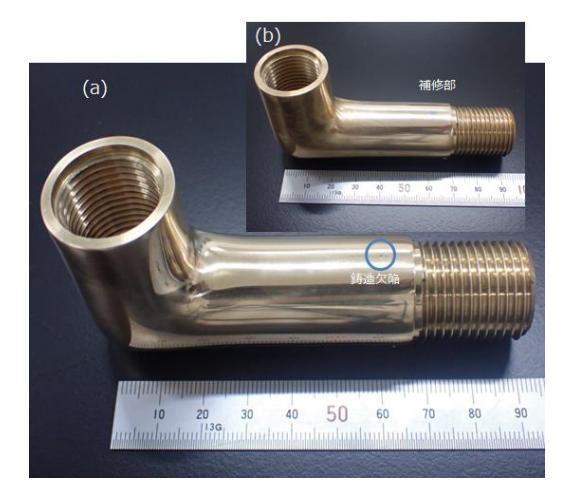
図 5(a)に実際の製造現場で不良と見なされる 0.3 m程 度の鋳造欠陥を有するメッキ前の CAC406 製水栓製品 を示す。同製品の鋳造欠陥部に  $\phi$  3、深さ約 0.2 mmの穴 を切削加工した後、実験用試験片と同様の補修処理を施 し、バフ研磨した水栓製品を図 5(b)に示す。同図より  $\phi$ 3 の穴が補修材で充填されており、実際の水栓製品にお いても小型電気炉による補修が可能であると考えられ る。

図 5 (a)鋳造欠陥を有する水栓製品、(b)バフ研磨後の補修 水栓製品
