# ネジバナ 振花通信

工技研ニュース No.20 2017.2

『超合金材料への窒素拡散処理技術の研究』

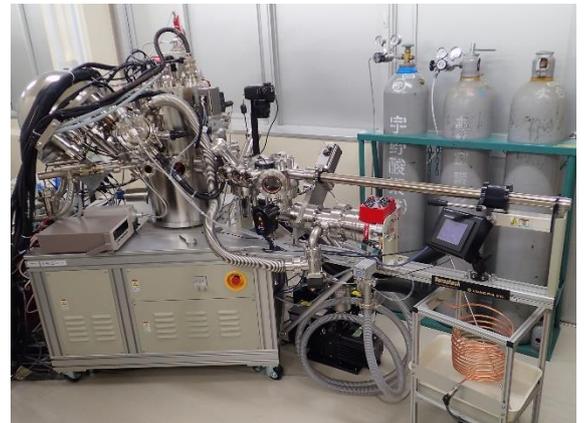
図 X P S 分析装置

自社製品のキッチン用配水管が使用期間わずか4ヶ月程度で水漏れが起り、この原因の究明と対策をしたいという相談が寄せられました。製品を観察したところ、水漏れ発生箇所は純銅管をはんだ付けした箇所に近いところで、微小な孔が空いていました。孔の断面形状や早期に発生したことを考慮すると、蟻の巣状腐食であると思われ、はんだ付けに使用するフラックス成分の付着が原因であると考えました。このフラックス成分の付着は洗浄が不十分であったことが原因であると思われるため、洗浄方法の改善を提案しました。洗浄方法の改善後に、未洗浄・従来の洗浄方法・新規の洗浄方法の製品のフラックス成分の有無の比較測定を実施しました。また、仮に製品にこの成分が残存していても極微量であることから、極微量元素を効果的に検出することができるXPS分析装置を利用しました。その結果、未洗浄と従来の洗浄方法の製品にはフラックスに含まれるClとNが検出されましたが、新規の洗浄方法の製品にはこの成分の検出がありませんでした。このように、新規の洗浄方法の効果が確認できました。この事例のように、当所が実施している依頼試験や技術相談は製品の品質管理に関連する技術的な問題の解決に利用することができます。

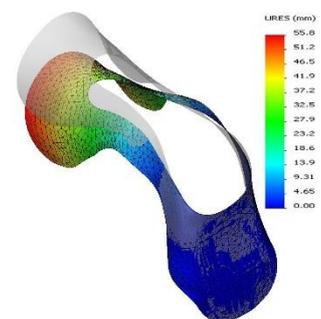
図 C A E 解析例

自社で製造販売している機械部品について、この製品にねじを締め付けると破損するという苦情を抱えているお客様からの技術相談がありました。製品を実測した結果、設計値どおりに加工できていないところを中心に製品が破損しているようでした。そのため、当所が所有するC A E (Computer Aided Engineering) 解析ソフトウェアを利用して、設計値と実測値に基づいたモデルを作成し、それぞれの強度解析を実施してお互いの比較をしてみました。その結果、実測値のモデルは設計値のモデルよりも約1.6倍の応力が集中していることがわかり、これが破損の原因であることを説明しました。

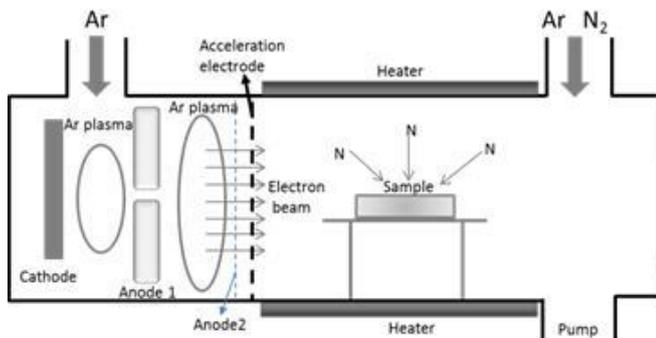
アトム窒化装置の概略図を図 1 に示します。Co 添加量約 13wt% を含んだ(株)シルバーロイ製（20×20mm 角（厚さ 2mm））の WC-Co 超合金（G5）を試験片として、バフ研磨により鏡面仕上げを施しました。バフ研磨した被表面処理物を装置内に導入したのち真空排気を行い（ $10^{-3}$ Pa 程度）、放電領域に不活性ガス（アルゴン）を導入して、アルゴンプラズマを生成させます。その後アルゴンプラズマから電子ビームを引き出し、窒素ガスを励起させることで高濃度の窒素原子を生成させてから、被表面処理物の表面から窒素原子を拡散させる方法を利用しました。処理条件は保持温度を約 720℃、処理時間を 6 時間としました。

図 1 アトム窒化装置の概略図

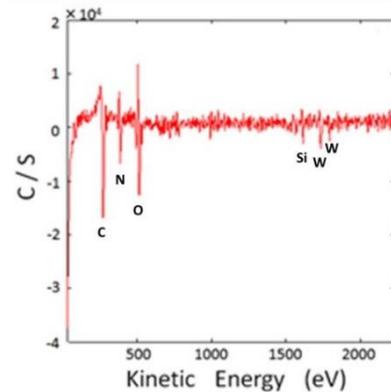
図 2 にアトム窒化材（G5）についてオージェ電子分光分析を行った結果を示します。同図より、試料表面に炭素（C）、酸素（O）、窒素（N）、シリコン（Si）、タングステン（W）が存在していることが分かりました。未処理材においては、N の存在が確認できなかったことから、アトム窒化により、窒素が素材表面に存在していることが分かりました。

図 2 オージェ電子分光装置による元素分析

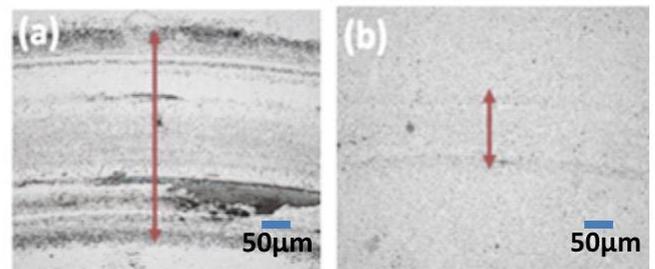
試料の摩擦摩耗特性を(株)レスカ製のボール・オン・ディスク型摩擦摩耗試験機を用いて評価し（超硬ボール、荷重 0.98N、摺動速度 0.03mm/sec、摺動距離 105m、潤滑剤無し）、試験後のディスク摩耗痕を観察しました。アトム窒化処理材 (b) の摩耗幅は、未処理材 (a) の半分以下でした。

図 3 摩擦摩耗試験後のディスク材の摩耗痕（G5）

超合金材料へのアトム窒化処理を施して、摩擦摩耗試験を試みました。アトム窒化処理により表面層に窒素が存在すること、未処理材よりも摩耗幅が大幅に減少することが分かりました。本研究の詳細は、平成 27 年度の研究報告書にて報告しておりますので当研究所 HP をご参照ください。
