切れ味評価における新手法の開発と使いやすい包丁の機能設計 (第1報)

New method of sharpness evaluation and Function design of kitchen knife used easily (I)

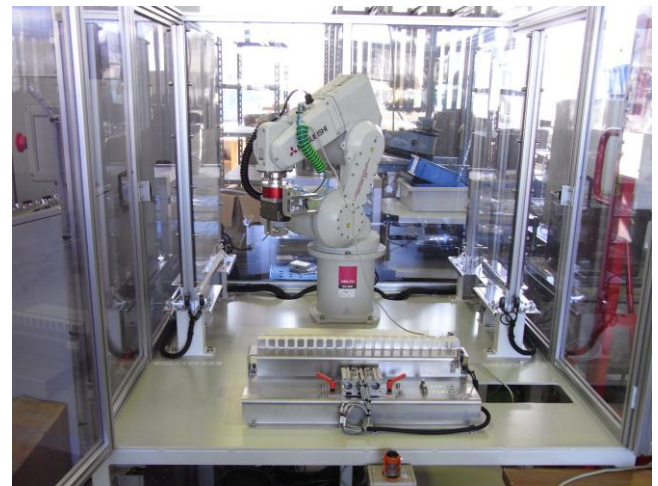
図1 切れ味試験機 (全体図)

装置は、三菱電機製の6軸多関節ロボット本体とコントローラ及びシーケンサと、ワコーテック製の6軸力覚センサをロボットハンドに装着したシステムで構成されており、コントローラと P C、シーケンサと P C、力覚センサと P C は、それぞれ USB 接続により、ロボット制御 (プログラム入力、姿勢状態監視など) と荷重データの取り込みができる。装置写真とシステム構成を図1及び図2に示す。

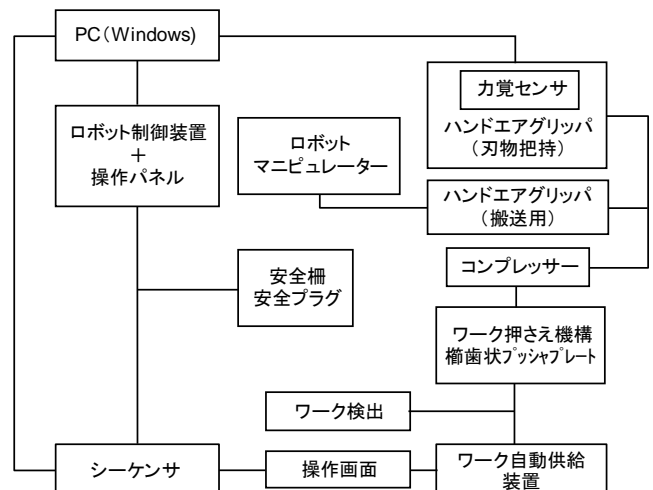
図2 システム構成

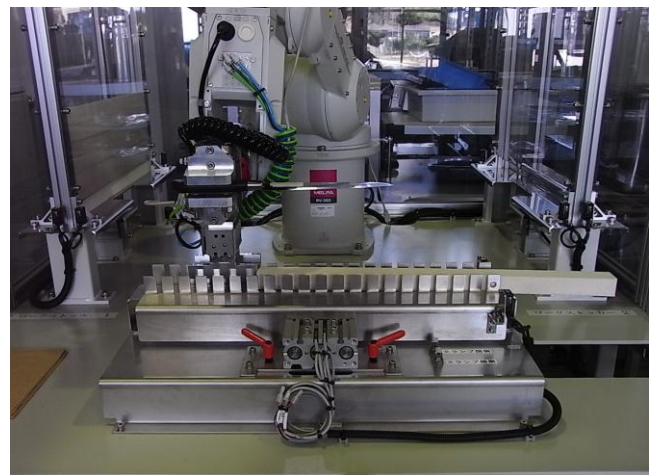
図5 使用済み被削材の払い出し

動作手順としては、使用済みの被削材ストッカーが両脇に配置され、各25段まで積むことが可能である(図4)。最初に切断用プレートの上に置かれた使用済み被削材を払い出し(図5)、新しい被削材を搬送用ロボットハンドで把持し(図6)、切断用プレートの上まで搬送し(図7)、圧着してセットする。その後通常の切れ味試験運転に移行する。これらの動作を繰り返すことで連続的な切れ味試験が可能となる。

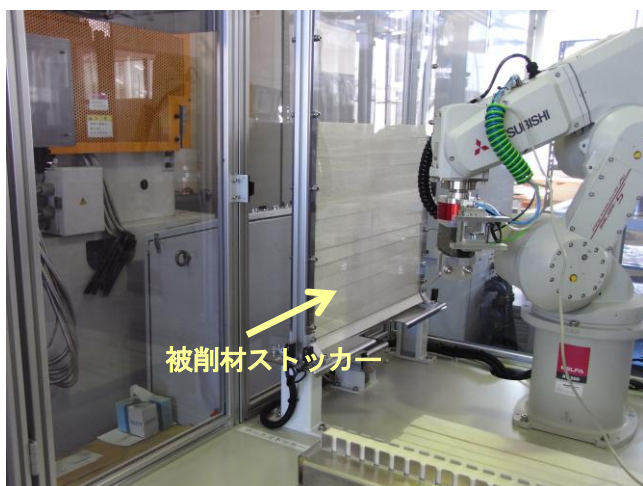
図4 被削材ストッカー

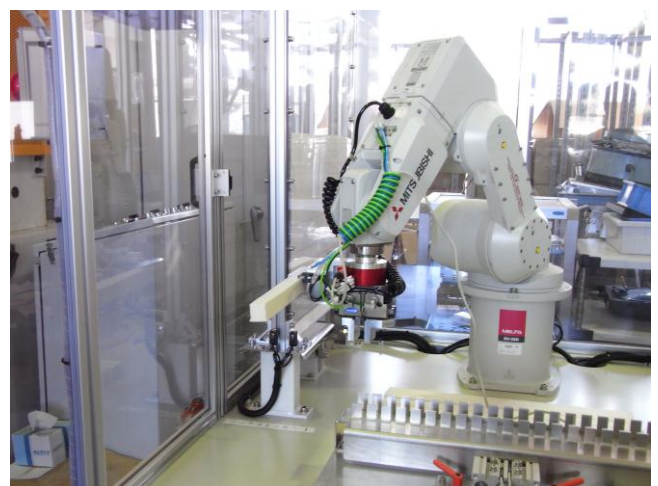
図6 被削材を把持して搬送

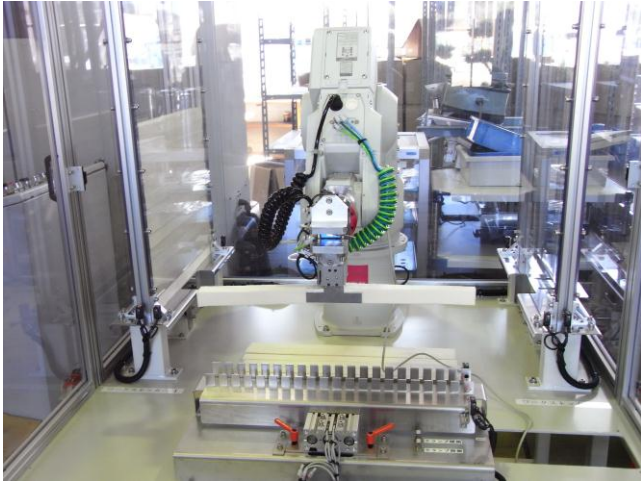
図7 被削材を切断プレートに配置

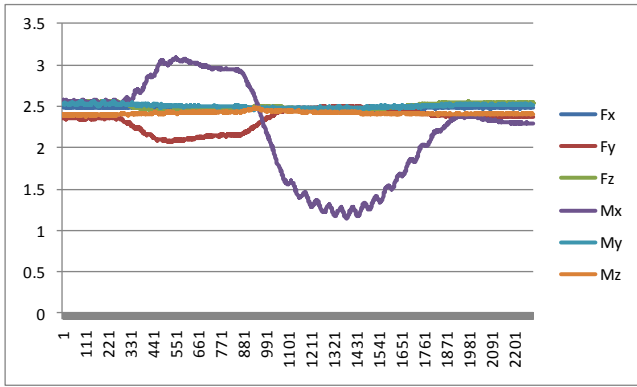
図11 再研磨後1回目の測定結果

図 1 2 再研磨後 2 回目の測定結果

図 1 3 再研磨後 20 回目の測定結果

図8～10には切れ味の悪い（本多式切れ味試験機で1枚）包丁を使った結果で、図11～図13には家庭用包丁研ぎ機で再研磨したものの結果を示す。また図14～図16には包丁の切断場所による違いを見るために、刃元に近い部分で切断した時の結果を示す（図8～図13は、切っ先に近い部分で切断した）。但し、図の横軸は時間、縦軸は荷重を示す。図11～図16には2つの山が見えるが、最初の山は押し切りの切断荷重の変化で、2つ目は引き切りの切断荷重の変化である。切れ味が悪い包丁では、被削材（フェルト）の上を滑って行き、進入深さが浅く、切り込みが少なかったため、グラフの山は現れなかったものと見られる。特に切っ先付近で切断しようとしているため、切断点に十分な力が加わらず、包丁が上方に押し出される力>切断する力の関係になり、結果として切断できなかったためと考えられる。包丁研ぎ機で再研磨すると、図11～図14に見られるように押し切り時の荷重変化も計測でき、切断できていることが確認できる。また切っ先付近よりも刃元付近で切断することによって引き切り力は大きくなり、結果として図14～図16に示すように大きな谷の曲線を描くことが分かる。ここで、切れ味と切断荷重の関係を見てみると、切れ味が良い程切断荷重が大きいという結果となった。これは被削材を強く圧着した状態で切断しているため、包丁が進入すればする程、強く押しつけられているためである。しかし実際は、軽く手で野菜等を押さえたまま切断し、切断しながら物が離れて行く状況にあるために同じかどうか疑問が残る。今後この点を検討したいと考えている。

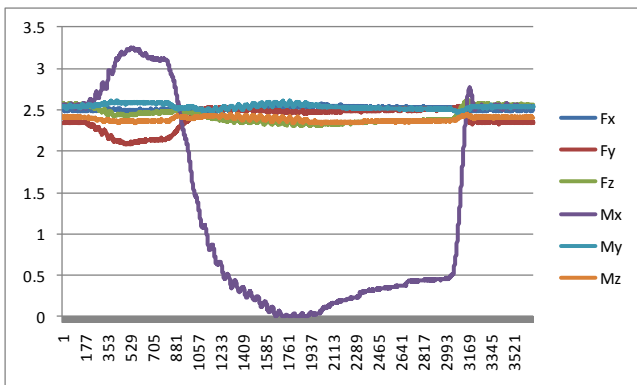
図 1 6 刃元付近での切断 20 回目の測定結果

図 1 4 刃元付近での切断 1 回目の測定結果

図 1 5 刃元付近での切断 2 回目の測定結果
