水田魚道を遡上する魚の自動計数装置の開発(第2報)

Development of Fish Counter for Water Ladder (2nd Report)

あらまし 岐阜県では生物多様性に配慮した基盤づくりの一環として、水田と排水路をつなぎ魚の自由な移動を可能とする水田魚道の設置を推進している。設置の効果検証にあたっては、水田魚道を遡上する魚類等の種類、個体数などを定量評価する必要がある。著者らは昨年度、水田魚道を通過した魚を自動計数できる装置を試作した。本年度は試作した装置を用いて、県内2箇所です数カ月間の計測を行った。本稿ではその計測結果と課題について述べる。

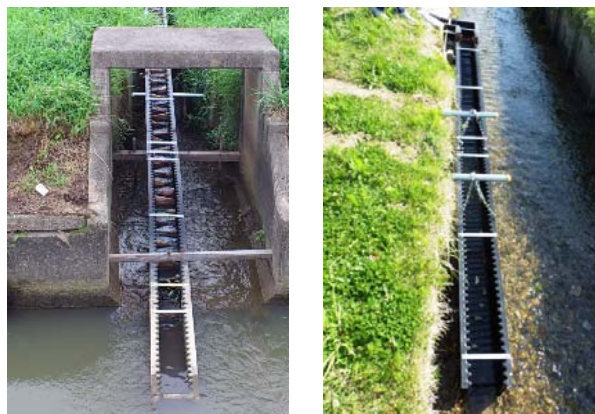
表1と図1に、本年度計測を行った県内2箇所の計測期間と水田魚道を示す。何れの魚道もコルゲート角型U字管を用いた。

図1 水田魚道（左：海津市馬目、右：可児市今）

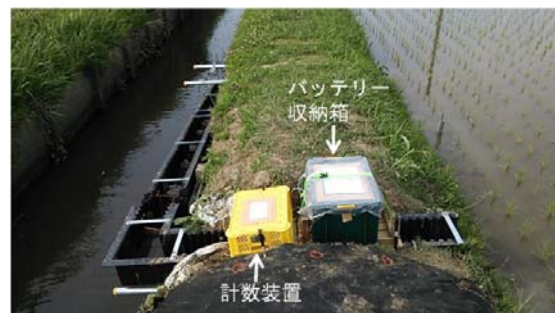
図2に計数装置の設置を示す。光電センサが水の流れの

変化により生じる泡の影響を受けないよう、水の流れが緩やかな畔の平坦部を計測箇所を選定した。また計数装置の太陽光の影響を軽減するため、装置の上にカバーを被せた。電源に関しては現地で商用電源を確保できないため、鉛蓄電池バッテリー(12V 115Ah)を用いた。

図2 現地での自動計数装置の設置（可児市今）

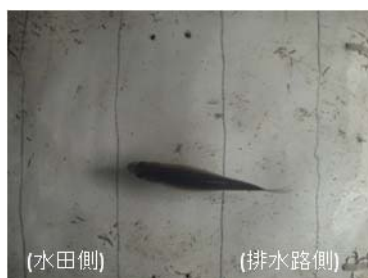
図3に自動計数装置のカメラで撮影した画像の一例を示す。撮影画像を基に目視による魚種と大きさの特定を行い、撮影時間より魚が通過した時間を特定した。また、撮影画像中の魚の頭が、水田側・排水路側のどちらに向いているかで遡上・降下を判断した。

図3 計数装置のカメラによる撮影画像(タモロコ)
