# 計数装置を用いた水田魚道を遡上する魚の計測

横山 哲也 米倉 竜次\* 田畑 克彦

## Counting Number of Migrating Fishes using Developed Equipment

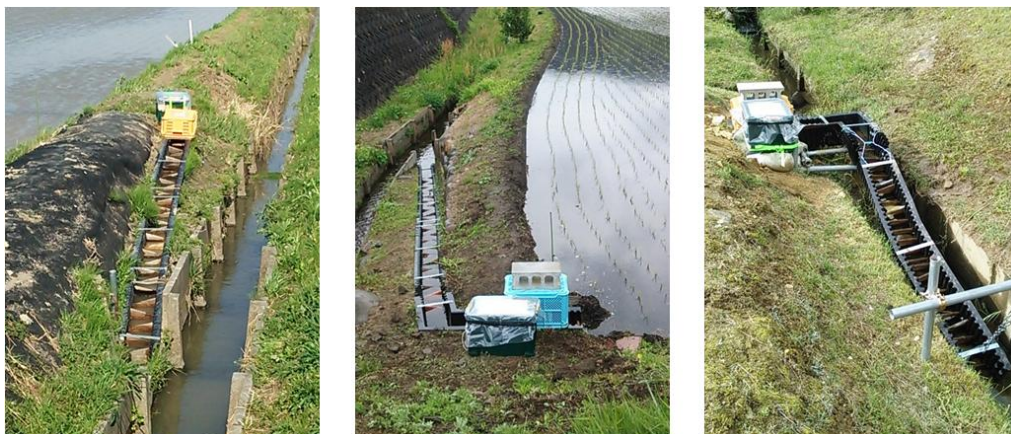
図1 現地計測を行った水田魚道（左：海津市馬目，中：郡上市白鳥，右：中津川市蛭川）

表1に本年度計測を行った県内3箇所の計測期間を、図1に計数装置を設置した水田魚道の風景を示す。何れの魚

道もコルゲート角型U字管で施工されている。計数装置は流れが緩やかな箇所に配置し、水の流れにより発生する泡の影響を受けないように配慮した。

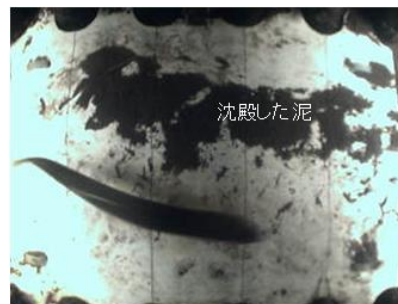
図3 計数装置のカメラによる撮影画像

今年度計測を行った水田では常時排水が難しいことから、魚道の水かさ確保のため魚道内に堰板を設置した。そのため、図3に示すように魚道の底に設置した白板に泥が沈殿した。沈殿がひどくなった状態で夜間に撮影した画像は真っ暗となり魚の認識が難しくなる。そのため、白板に溜まった泥を定期的に取り除く必要が生じた。通常はバッテリー交換で現地に出向いた際に泥を取り除いていたが、バッテリー交換の間隔が長い場合は泥が溜ま

った状態が長くなることになる。そのため、遠隔に居ながら泥を取り除きに行くタイミングを計れる仕組みが必要である。
