# 安全性を考慮した高齢者用電動ビークルの開発(第11報)

## ーセンサシステムの改良と溝検出システムの提案ー

### Development of Sensors for a Safety Driving System of Electric Senior Vehicles (11<sup>th</sup> Report)

#### - Improvement of Sensor Systems and Proposal of Groove Detection System -

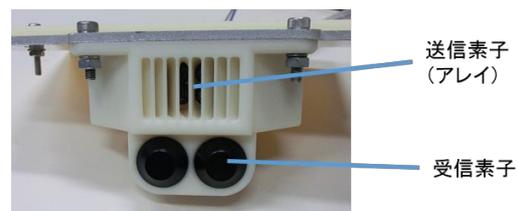
図1 従来の超音波PAソナー

障害物検出の実験において、障害物の面に対して垂直に電動ビークルが接近したときは障害物を検出できても、障害物の面に対して斜め方向から接近したときは障害物を検出できない課題があることがわかってきた。従来のソナーは図1に示すように送信素子のすぐ下側に受信素子を取り付けた送受信一体型であった。今回は、送信素子と受信素子とを分離することも含めて取り付け位置の検討を行った。

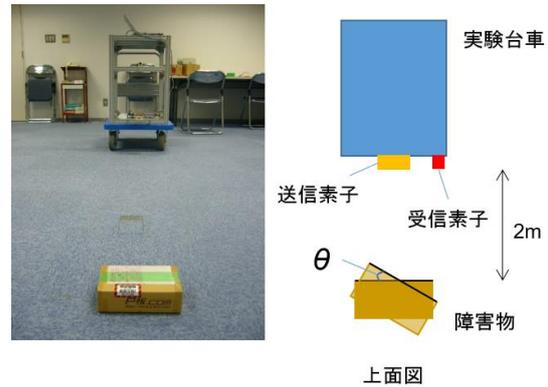
図2 実験台車と障害物の位置関係

次に、障害物の有無を判定できた6条件について、検出可能な障害物の角度を調べた。図2に示すように、障害物が台車の正面に正対している状態から障害物を置く向きを徐々に変えていき、検出できなくなる角度を求めた。

表2に実験結果を示す。受信素子を左右の中央に配置した条件の場合は、障害物が台車に正対している0度を中心として正の方向と負の方向にそれぞれ約3度までしか検出できなかった。一方、受信素子を左端に配置した条件では、 $\theta$ が負の方向、すなわち障害物の面が受信素子とは反対の方向に向いている時は全く検出できなかったが、 $\theta$ が正の方向、すなわち障害物の面が受信素子の方向に向いている時は11度まで検出可能で、受信素子を中央部に配置した場合に比べ、約2倍の検出可能角度範囲を得られた。本実験では受信素子を左側に1個配置しての実験であったが、右側にも同様に配置して、合計2個の受信素子を使用すれば、障害物の面の傾き $\theta$ が負の場合であって

も検出可能となり、検出可能角度範囲もさらに広がると推測できる。

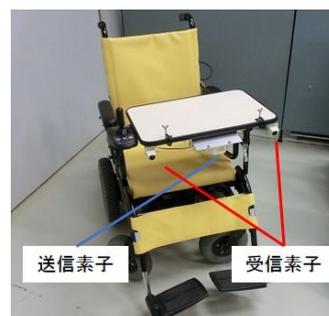
図3 送受信分離型超音波PAソナーの搭載

前節での実験で検出可能な障害物角度範囲が大きかったNo.4とNo.15の違いは、送信素子、受信素子を設置する高さの違いとそれに起因している送信素子の向きの違いである。電動車いすへの設置のしやすさを考慮して、No.15に近い条件でのセンサの搭載を行った。図3に送受信分離型超音波PAソナーを搭載した電動ビークルを示す。テーブルを利用して、左右の中央部に送信素子を、床面から70cmの高さに、水平から20度下向きの角度で設置した。受信素子は、床面から70cmの高さに、送信素子の中心から左右にそれぞれ20cm離れた位置に1個ずつ設置した。

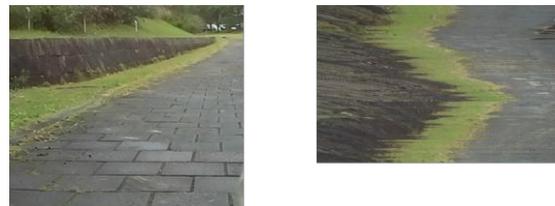
図4 路面画像例とその時系列断面画像

電動ビークル前方に設置したカメラで走行中の路面を撮影した。撮影した画像の1フレームを図4(a)に、撮影した画像から求めた時系列断面画像を図4(b)にそれぞれ示す。当初、路面の時系列断面画像を解析し、路肩の境界を追跡する方法を試みた。1ライン分の画像を輝度と2つの色差に分解し、小領域ごとに最新時刻と直前の画像との間で擦り合わせながら画素値を比較し、差が最小となる位置を蓄積する方法である。この方法は、道路の白線やアスファルト舗装と畦道の境目の追跡には有効であったが、特徴的なエッジを含まない路面が続く場合や、模様複雑なタイル舗装面では発散してしまい、望ましい結果が得られなかった。

(a) カメラ画像例 (b) 時系列断面画像

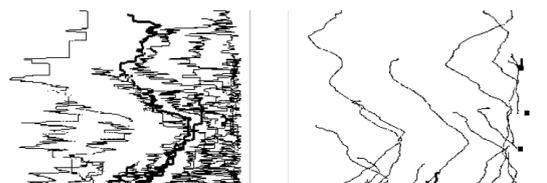
図6 特徴点追跡

グループ化した特徴点を時間軸方向に並べると、図6(a)に示すように、水平位置変化のグラフが得られる。この水平位置は路肩や白線など道路の境界の位置に由来するため、この動き方から車線に沿った安定走行なのか、路肩に近づきつつあるのかを判定する。カメラから得られる特徴点の水平位置には、車体が走行する際のピッチ方向の振動に由来する小刻みな振動が含まれるが、時間方向の平滑化処理で取り除くことで、車体と車路の相対

(a) 山谷追跡結果 (b) 時間方向平滑化

的な位置情報を残すことができる(図6(b)).

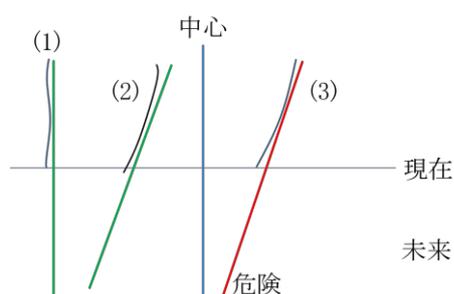
図7 特徴点の動き方と危険度

直近の水平位置の変化から、現状の運転が続くと仮定したときの未来予測ができる。つまり図7に示すように、

- (1) 動きが少ない場合、歩道に沿って安定した走行中または停止中。安全上支障なし。
- (2) 周辺部へ発散する場合、境目から離れつつある。安全上支障なし。
- (3) 中心付近に近寄る場合、車両が境界を超える可能性あり。要注意。

特に(3)の場合、直近の変化量から越境予定時間を見積もることも可能で、その猶予時間と、特徴点ごとの有効性の高さを加味して危険度を判定する。

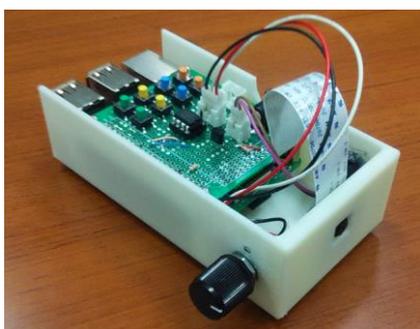
図8 イメージセンサ試作機

以上の画像処理を、ボード型コンピュータRaspberry Piと専用カメラモジュールから成るシステムに実装し、動作確認を行った。判定した総合的な危険度の高さに応じ、3段階で間欠を変えたブザー音により報知する。図8に試作したイメージセンサを示す。危険度判定のしきい値や予測時間等のパラメータ調整のためのスイッチ類を備えているが、運転者が日常的に操作するものではない。

電動車いすの前方テーブルに本試作機を搭載した電動ビークルを運転したところ、路肩等との距離の変化に反応して警報が鳴ることが確認できた。しかし、停止中に前方を人が横切ったときや、意図的な旋回を行う際にも同様に反応するため、警報に非常性が感じられなくなる

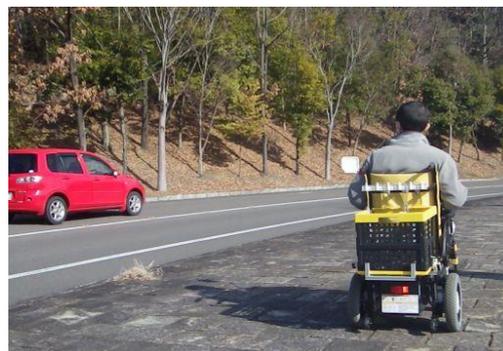
図9 音センサ評価実験の様子

その対策として、最高速度の切り替えスイッチの状態により、車の接近判定の閾値を変更することを検討した。電動車いす側からスイッチの状態が常時出力されているため、CAN通信によりその状態を取得し、閾値を変更するようにした。そして、再度、車の接近の評価実験を行った。評価実験の様子を図9に示す。実験した道路は、片側1車線の道路で、脇にある歩道を電動ビークルで走行した。実験した時は、1時間に100台程度の車が行き交う少ない交通量で、車の通行がない時の騒音は40~50dB(A)程度の静かな環境であった。電動ビークルを30分間走行している間に、後方から接近してきた車を、検出できた数と検出できなかった数、車の接近がないにもかかわらずセンサが反応してしまった誤検出の数をそれぞれ調べた。前方から車が接近する場合も音センサが反応する場合もあるが、この場合は、センサの反応の有無にかかわらず集計から除外した。車の接近検出結果を表3に示す。検出件数を総走行数で除した検出率は、電動ビークルの走行速度が4.5km/h時で92.6%、6.0km/h時で90.5%となった。30分間の電動ビークル走行での誤検出件数は、電動ビークルの走行速度が4.5km/h時で1件、6.0km/h時で3件という結果であった。6.0km/h走行時であっても、モータの駆

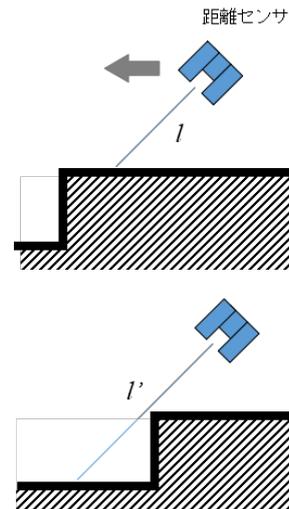
図10 距離センサを用いた溝検出の原理

図10に距離センサを用いた溝検出の原理を示す。距離センサを斜め下向きになるように電動ビークルに設置し，路面との距離を測定する。平坦な道路を走行しているときは常に路面との距離は $l$ で一定である。溝のように凹んだ段差部にさしかかると，凹んだ部分との距離が計測されるため，計測値は $l' (>l)$ となるため溝が検出できる。今回は溝のように凹形状の場合を考えたが，凸形状の障害物の場合も検出可能で，その場合，計測値 $l''$ は $l' < l$ となる。

実際に溝が検出可能か確認するために，台車に，路面より40cmの高さで，左右2か所にセンサを設置し，60cm先の路面との距離を測定するように，水平より約34度下に傾けた。今回使用した距離センサは，TFMini (Benewake製) で，光源に赤外LEDを使用し，ToF (Time of Flight) によって対象物との距離を測定する。測定範囲は0.3m～

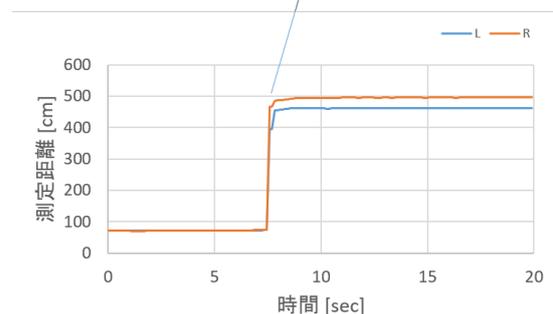
図11 下り階段での測定距離

センサを取り付けた台車を廊下から下り階段に向かって移動させた時の測定距離を図11に示す。平坦な廊下を移動している時は，センサと床面との距離が変わらないため，測定距離は左右のセンサとも約72cmでほぼ一定であった。下りの階段にさしかかると測定距離は急激に増大した。この実験から，測定距離を常時監視することで，溝などの凹形状の段差にさしかかったことを検出できそうであることがわかった。

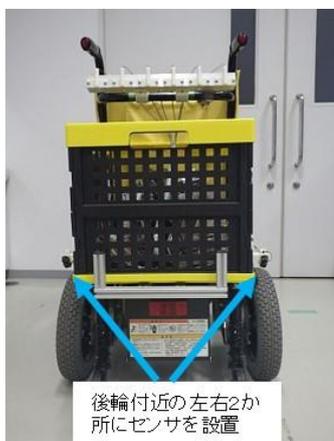
図12 後進時の脱輪防止システム

前節で述べた距離センサを電動車いすの後輪付近の左右2か所に取り付け，後進時の脱輪防止制御を試みた(図12)。距離センサは，路面から40cmの高さに設置し，60cm

先の路面との距離を測定するように、水平より約34度下に傾けた。マイコンにはmbed LPC1768 (NXPセミコンダクターズ)を使用し、センサ信号をシリアル通信によってマイコンに取り込んだ。後進時にセンサで溝を検出すると、電動ビークルが非常停止するようにマイコンのプログラムを作成した。非常停止後、電動ビークルが動けなくなってしまう状態を回避するために、運転者が操作レバーを前進側に操作しているときは、停止状態を解除して操作を有効にした。

電動ビークルを運転してシステムの評価試験を実施した。溝に向かって後進していくと、溝を検出して電動ビークルが非常停止することを確認した。停止した際の溝から電動ビークルの後輪までの距離は10回の試行の平均で40cmであった。しかしながら、操作の状況によっては、非常停止しないことがあった。原因の究明と対策を行い、システムの完成度を高めたい。
