# 屋内移動支援機器向け安全装置の研究開発（第3報）

安部貴大\*、田畑克彦\*、鳥井勝彦†

## Development of safety sensor for indoor mobility aids (Ⅲ)

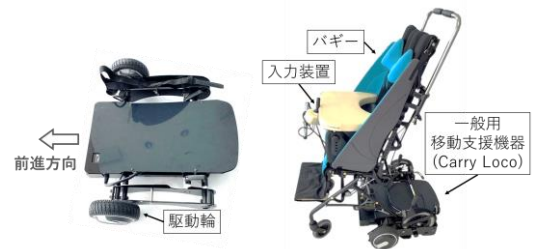
図1 一般用移動支援機器

究所が開発中の“Carry Loco” (図1) を想定しているため、Carry Loco の走行性能からセンサによる検出範囲を図2のように定めた。

(a)移動支援機器(Carry Loco)本体 (b)バギー取付時

本研究では、安全装置の搭載対象を株式会社今仙技術研究所が開発中の一般用移動支援機器“Carry Loco”としているが、予備実験として電動車いすに、試作した安全装置を搭載して動作テストを行った。なお、動作テストは今仙技術研究所内にて実施した。安全装置を搭載した電動車いすを図9に示す。

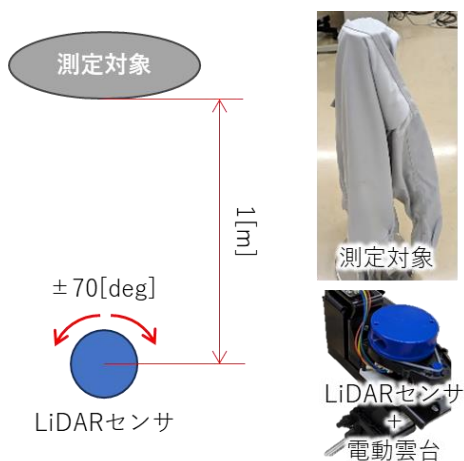
図 3 実験概略

るため、布製品の検出実験を行った。図 3 に実験の概略を示す。LiDAR センサを電動雲台に設置し、1m 離れた位置に測定対象を設置した。測定対象は作業上着（ポリエステル 65%、綿 35%）とした。LiDAR センサと測定対象の相対角度を $\pm 70\text{deg}$  の範囲で電動雲台によって  $1\text{deg}$  ずつ変化させ、それぞれの角度において 25 回測定を行った。このとき測定距離が  $1.0 \pm 0.05\text{m}$  であれば対象を検出したと見なし、（検出できた測定回数）／（測定回数）の計算によって検出率を求めた。
