# 協働ロボットを活用したデータ駆動型生産システムに関する研究開発(第1報)

生駒晃大\*、渡辺博己\*、坂東直行\*\*

## Research and development of data-driven manufacturing systems using collaborative robots (I)

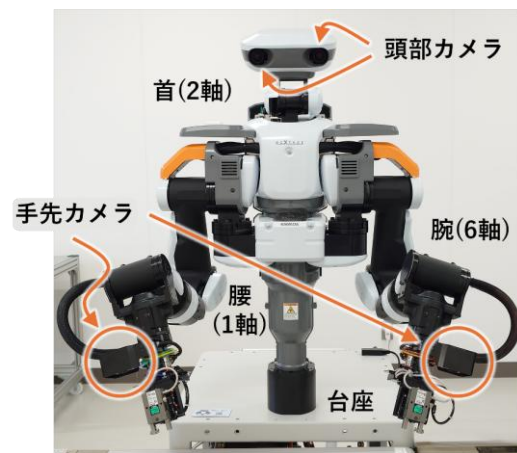
図1 「NEXTAGE NXA」外観

ロボットとAIを活用した外観検査システムの構築にあたり、本研究では、カワダロボティクス製の双腕型協働ロボット「NEXTAGE NXA」を使用した。本ロボットの外観および基本スペックを図1および表1に示す。

NEXTAGE NXA は、人の両腕に相当する双腕構造を有しており、把持したワークの持ち替えによる姿勢変更など、両手動作を必要とする作業への適用が可能である。また、頭部や左右手先に搭載されたカメラにより、対象ワークや周辺環境の状態を認識するためのデータを効率的に取得可能である。

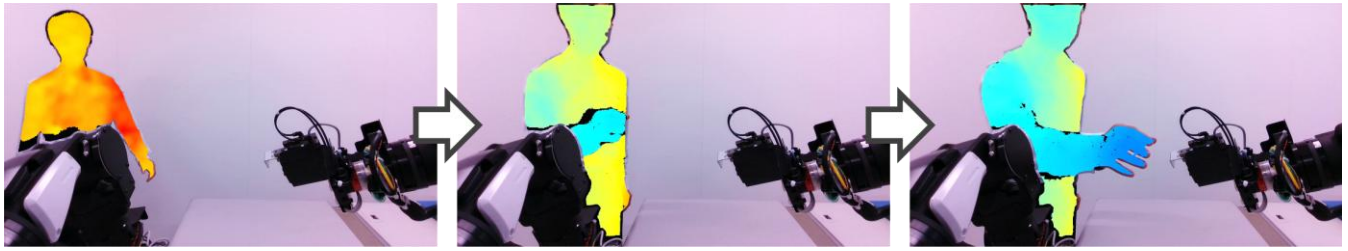
図9に RealSense で取得したカラー画像および深度画像と、SAM3 で検出した人物領域のマスク画像を組み合わせ、画像中から検出された人物領域のみに距離情報を重畳表示した画像を示す。図9の3枚の画像は、左から順に人が徐々にロボットへ接近している様子を示しており、すべての画像で人物領域のみに正しく距離情報が表示されていることが確認できる。また、人物領域に表示された距離情報も、遠方を示す赤色から近傍を示す青色へと段階的に色合いが変化していることから、RealSense と SAM3 を組み合わせることで、人の接近状況を適切に把握できることを確認した。

図9 SAM3で検出した人物領域に RealSense で計測した距離情報を重畳表示した画像
