壁面撮影装置を用いた画像統合技術と点検支援システムの研究開発（第2報）

Development of inspection support system and image stitching techniques using wall surface image capturing device (II)

本研究では、橋梁などの社会インフラ構造物の点検作業の省力化や点検記録の信頼性向上を目的とし、画像処理技術を活用した点検支援システムの開発を行っている。今年度は昨年度開発した撮影装置や画像統合技術を改良することで、システム全体の使用性や画像統合精度の向上を図った。また、統合画像から壁面のひび割れを抽出し、ひび割れ幅の区分を推定する処理を新たに実装した。本稿では、点検支援システムに実装した画像処理技術の詳細について述べるとともに、統合やひび割れ計測の精度に関する検証結果について報告する。

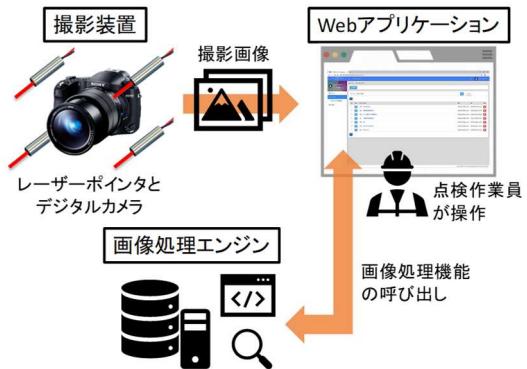
図1 点検支援システムの構成

本研究で開発を行っている点検支援システムは、図1に示すように、構造物壁面の画像を撮影するための撮影装置、撮影された画像を処理する画像処理エンジン、処理された画像を用いて点検作業を行うためのWebアプリケーションで構成されている。本章では点検支援システムの各構成の概要について説明する。

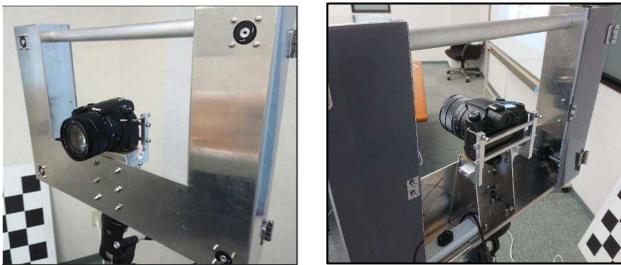
図2 撮影装置の外観

図2に本研究で用いる撮影装置の外観を示す。デジタルカメラと4つのレーザーポイントを一体的に組み合わせた装置となっており、このレーザーポイントの輝点位置を画像から検出することで、壁面との距離や、壁面に対するカメラ姿勢を推定可能な構造となっている。

カメラ位置姿勢の推定手法の原理上、撮影中にカメラとレーザーpointerの位置関係が変化すると推定が正しく行われない。そのため、カメラ背面に新たに固定具を追加することで、装置を移動させた際のカメラの振動やズレを抑える改良を加えた。

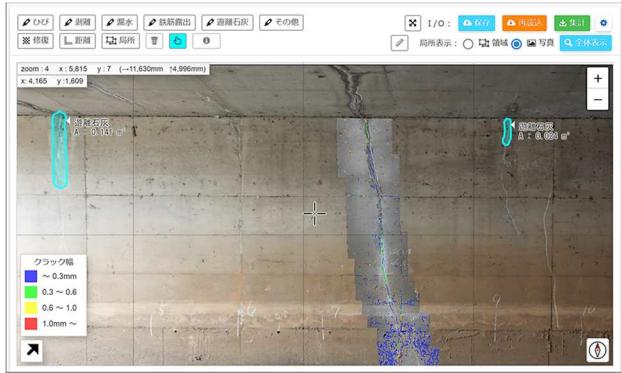
図3 Web アプリケーションのエディタ機能

また、アプリケーションに搭載されているエディタ機能を用いることで、統合画像に対して、図3に示すような画面でスケッチ作業を行うことができる。この機能により、従来の紙図面への手書きスケッチと比較してより正確な損傷の記録が可能であり、昨年度からの改良により追加された計測ツールや、損傷の記録と集計機能などにより、操作性や使用性が大きく向上した。

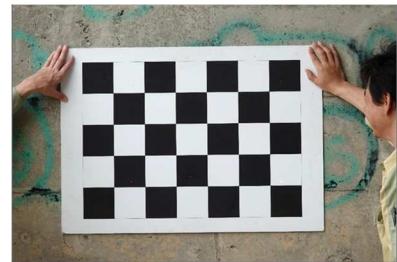
図4 基準画像の撮影の様子

基準パラメータの抽出処理では、図4に示すようなキャリブレーションボードを写した基準画像を用いて、撮影画像からカメラの位置姿勢を推定するために必要なパラメータを抽出する。基準画像は点検開始時に1枚だけ撮影するが、撮影の際にはできるだけキャリブレーションボードに対して正対し、カメラ本体の光学中心のズレを考慮して、ズームする際の倍率は実際の壁面を撮影する倍率と近い値で撮影することが望ましい。

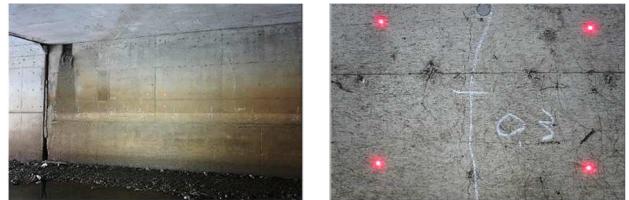
図5 大域画像と局所画像

統合処理では、壁面の広範囲を一度に撮影した大域画像（図5左）と、損傷箇所付近のみを撮影した局所画像（図5右）を使用し、大域と局所で異なる統合画像を生成する。大域同士の統合結果（図6）は壁面全体の状態や特徴の把握に使用し、局所同士の統合結果（図7）はひび割れなどの損傷形状の抽出や計測処理に使用する。

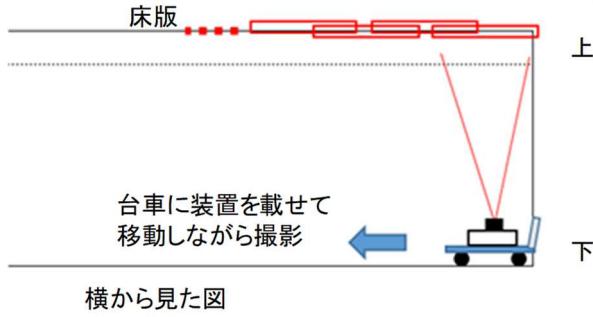
図8 床版部分の撮影イメージ

大域や局所の統合で使用する画像を撮影する場合、対象となる壁面や損傷箇所のおおよそ正面に撮影装置を設置し、装置の雲台でカメラ角度を変えながら撮影を行う。しかし、橋梁等の床版を撮影する場合、撮影装置を真上に向けて撮影する必要があるため、雲台での首振り撮影ではなく、図8のように装置を上向きに固定して台車等に乗せて移動しながら撮影する方法を採用した。図9に実際の床版を撮影した画像の統合結果を示す。

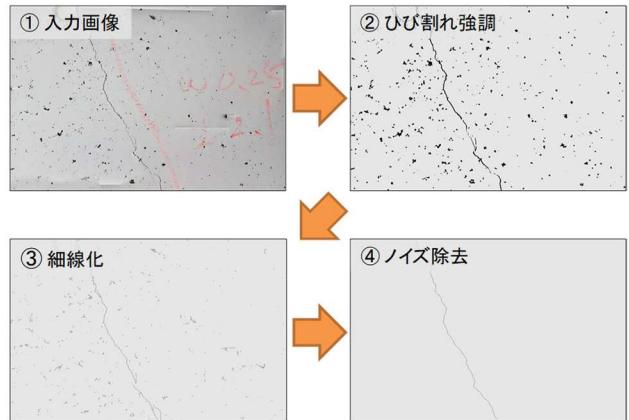
図10 ひび割れ抽出処理の流れ

ひび割れ抽出処理では、統合処理で生成した局所統合画像から図10に示す流れでひび割れ候補の抽出を行う。

最初のひび割れ強調処理では、ヘッセ行列を用いた多重スケール線強調処理と確率的弛緩法⁴⁾を用いて、ひび割れである確率の高い部分を自動的に抽出する。次に、Hilditch の細線化処理⁵⁾によりひび割れを線分へと変換

する。最後に、細線化した結果からひび割れ以外のノイズを除去するため、線分同士の連結箇所でさらに線分を分割する。分割された線分の長さや方向の情報から、線分の除去や連結によりひび割れ候補の絞り込みを繰り返し行うことで、最終的なひび割れ位置を確定する。

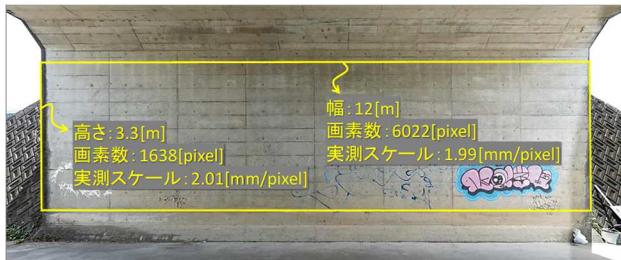
図 1 1 大域統合画像の精度検証結果

図11、12は実際の点検現場で撮影した大域と局所それぞれの統合処理の結果であり、壁面から約6.5m離れた位置に装置を設置し、装置の回転のみで撮影した画像

を大域は 6 枚、局所は 13 枚使用している。なお、撮影に使用したカメラの解像度は 5472×3648 である。

本研究では、大域統合画像は 2.0mm/pixel 、局所統合画像は 0.2mm/pixel のスケールでそれぞれ統合を行うよう設定しており、図 11、12 の寸法が既知な部分と生成画像の画素数を用いて実測スケールを算出したところ、設定スケールとほぼ等しい値となった。よって、開発した画像処理エンジンにより正確に統合処理が行えていることが確認できた。

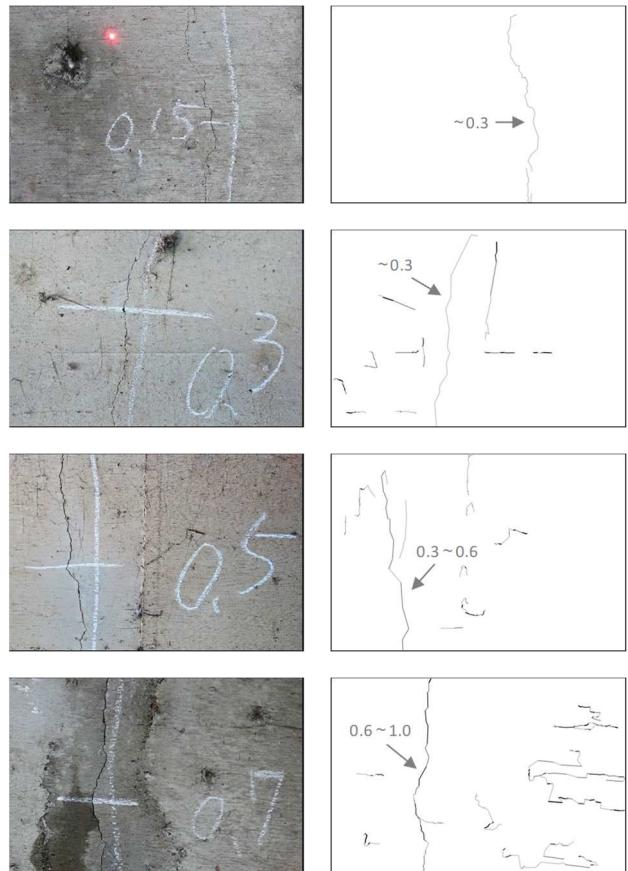
図 1 3 ひび割れ抽出と幅区分の分類結果
(左: 入力画像、右: 結果画像)

図 13 は、精度検証のために 0.2mm/pixel のスケールで生成された局所統合画像から一部切出したひび割れを含む画像と、ひび割れ抽出と幅の計測を自動で行った結果である。本研究では、ひび割れ抽出処理により検出されたひび割れの幅を 0.3mm 、 0.6mm 、 1.0mm の 3 つの値を閾値として 4 つの区分へと分類を行っており、図 13 の結果画像では、幅の小さな区分から順に濃淡値を濃くしながらひび割れ箇所に線分を描画している。

図 13 の各画像中には目視点検により計測されたひび割れ幅を壁面にチョークで記録した箇所が写り込んでおり、この実測値と画像処理により推定された幅の区分とを比較すると、実測値を含む区分に分類されていることから、幅の計測が正しく行えていることが確認できた。
