# 鋳物の高品質化、品質管理技術に関する研究

—銅合金鋳物の凝固状態の解析—  
三原利之\*、関範雄\*\*、水谷予志生\*\*、久富茂樹\*\*\*

Study on casting for quality improvement and quality control technique  
- Analysis for coagulated condition on copper alloy casting -  
MIHARA Toshiyuki\*, SEKI Norio\*\*, MIZUTANI Yoshiki\*\* and KUDOMI Shigeki\*\*\*

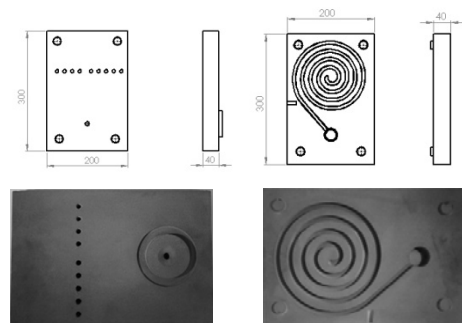
図1 鋳型（上型（左）、下型（右））

いた砂型積層造型装置（シーメット株式会社、SCM-10）を用いて造型した。鋳造には、上型、下型から構成される鋳型（図1）を使用した。下型に流動部となる溝を渦巻状に設計した。鋳型の注湯口に設置したスリーブ（内径65mm）内に溶湯（炉内温度1200℃、1.65kg）を上型の上面から55mmの高さまで注ぎ入れ、スリーブ内に設置した温度計（最高到達温度1140℃）が上昇し始めた時を注湯開始とした<sup>2)</sup>。

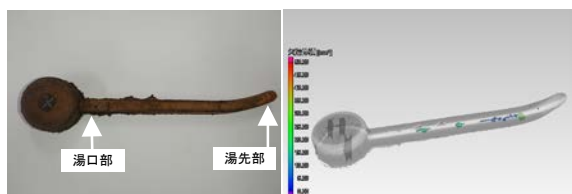
図2 铸造した青铜铸件（左）とCT像（右）

鋳造した青銅鋳物は、マイクロX線CT（東芝ITコントロールシステム株式会社製、TOSCANER-32300μFD, CT）を用いて内部を観察し、欠陥の発生状況を解析した（図2）。

図2に铸造実験によって得られた铸件とそのCT画像を示す。流動長は110mmであり、CT像からは、渦巻型流動試験型の湯口側の方が比較的大きなガス欠陥（ $\leq 5\text{mm}^3$ ）があることが示された。その一方で、湯先部側では比較的小さいガス欠陥（ $> 5\text{mm}^3$ ）が多く見られた。湯口部では凝固により長い時間がかかったため、湯先部よりガス欠陥が発生しやすい固液共存状態がより長く維持したためと考えられる。

スズ相の割合は、それぞれ0.17と0.29と推計された。湯先部では溶湯の冷却速度が速く、表皮形成とかゆ状型が並行して進行したためスズの偏析は小さく、湯だまりに近い湯口部では溶湯の冷却速度が遅く固液共存状態のかゆ状型凝固が優勢で進行したため、スズの偏析が大きかったと考えられる<sup>2)</sup>。このことは、固液共存状態が優勢に進行したため湯口部で比較的大きなガス欠陥があったことと整合する（図2）<sup>1)</sup>。

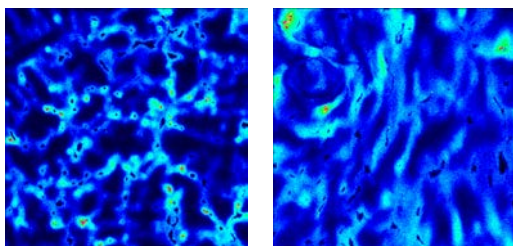
図3 青铜铸件の锡の分布図（湯先部（左）、湯口部（右））（倍率500倍）

鋳造した青銅鋳物の断面の成分組成は、電子線マイクロアナライザ（日本電子㈱製 JXA-8530F, EPMA）を用い、青銅鋳物の湯先部と湯口部の断面のスズ量と比例するスズ特性X線強度を測定した（図3と4）。

青铜铸件の断面の锡の分析結果と青铜铸件の湯先部と湯口部の锡の少ない相（低スズ相）と多い相（高スズ相）の特性X線強度の頻度分布をそれぞれ図3、図4に示す。青铜铸件の断面の锡の頻度分布は、EPMAで測定された65,536箇所 of 锡の特性X線強度の測定結果を用い、低スズ相と高スズ相のピーク分離は得られた锡の頻度分布に対して、低スズ相と高スズ相の锡の頻度分布がいずれもガウス分布していると仮定して求めた<sup>3)</sup>。この結果から、今回铸造した青铜铸件では、湯先部、湯口部ともにスズ量が異なる二相に相分離していることが示され、青铜铸件の湯先部と湯口部の高

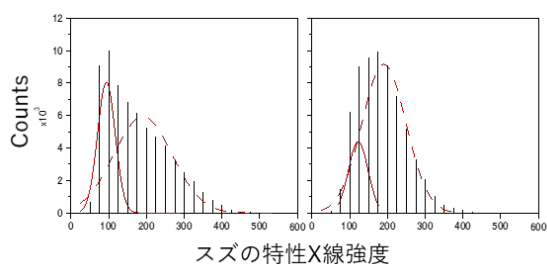
図4 高スズ相（点線）と低スズ相（実線）の頻度分布（湯先部（左）、湯口部（右））
