# 壁面撮影装置を用いた画像統合技術と点検支援システムの研究開発（第3報）

## Development of inspection support system and image stitching techniques using wall surface image capturing device (Ⅲ)

本研究では、橋梁などのコンクリート構造物の壁面に発生するひび割れ等の点検作業の効率化を目的として、画像処理技術を活用した点検支援システムの研究開発に取り組んでいる。今年度は、これまでに開発を行ってきたシステムの実用化に向け、様々な点検現場において実証実験を行うことで、システムの性能評価や実用化にあたっての課題の抽出とその解決に取り組んだので報告する。

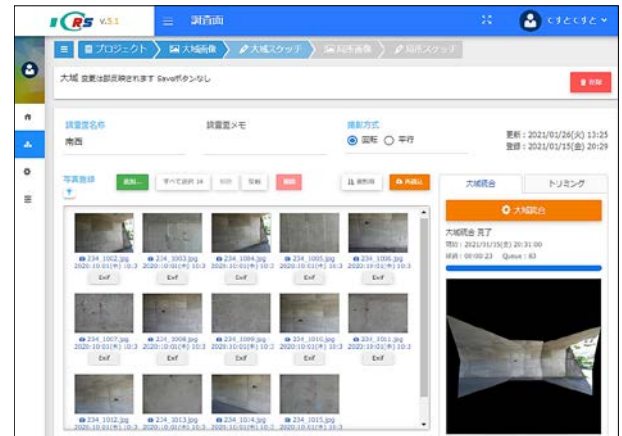
図3 アプリケーションの操作画面の例

図3は撮影画像の統合処理を行うためのアプリケーションの操作画面の一例である。アプリケーションの操作画面は、専門的な知識がなくとも簡易な操作で画像処理等を実行できるよう、シンプルなレイアウトとなるように開発を行っており、現場での実証実験をもとに得られた課題に対して、機能や操作性などの改善を繰り返し行っている。

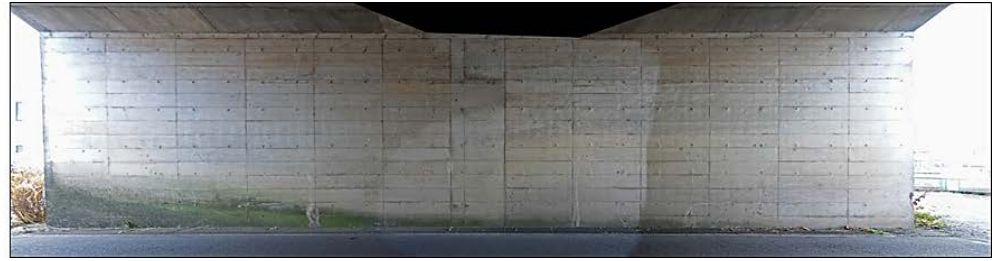
図4は本システムによる実証実験を行った橋梁の外観写真と、橋梁の側面を撮影した画像を統合した結果の一部である。図4の(a)と(b)の橋梁では地面から床版(橋梁上面の床板部分)までの高さが大きく異なり、(a)の橋梁は4.5mの高さがある一方、(b)の橋梁は1.6mほどしかないため、点検を行う際には屈んだ状態で作業を行わなければならない。このような橋梁ごとの高さの違いに対しては、三脚などで装置の設置高さを調整することで対応可能である。しかし、小規模橋梁の中には、高さが1mに満たないような低い橋梁も存在するが、その場合、現状の装置では橋梁内での取り扱いが困難となるため、本システムの適用対象外とした。

(a) 床版までの高さが高い橋梁

図4 実証実験を行った小規模橋梁の外観と側面の統合画像の例

本システムにより点検現場で撮影される画像には、図4で示したような壁面の大きな状態や損傷箇所を把握するための画像と、ひび割れなどの損傷箇所を詳細に記録するための画像の2種類あり、それぞれ撮影される画像や統合後の画像の分解能（1pixelあたりの実サイズ）が異なっている。本研究では、前者を大域画像、後者を局所画像と表現しており、大域画像の分解能は約2mm/pixel、局所画像は約0.2mm/pixelとなるよう、統合処理により画像を生成している。このように、統合処理で生成される画像の分解能が設定通りであれば、画像上のピクセル数をカウントすることで、実際に計測を行わなくても壁面上での距離やひび割れの幅と長さの計測が可能である。

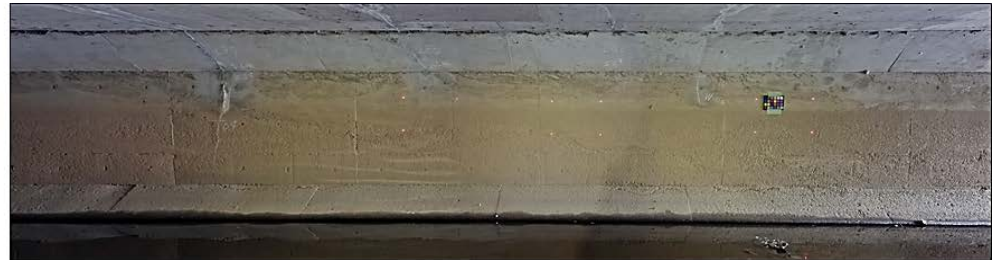
(b) 床版までの高さが低いため屈みながらの点検が必要な橋梁
