# 水栓製品の品質向上に関する研究（第5報）

## Study on faucet parts for quality improvement (V)

メッキ処理が必要な青銅製水栓製品において、メッキ前の研磨後に発見される小さな引け巣などの鑄造欠陥を補修する技術として、低融点金属である亜鉛を補修材とし、管状炉中で窒素及び水素ガスを流しながら加熱処理を行う手法を試みたところ、素材である銅合金と亜鉛は密着することが分かった。また、素材中の銅が亜鉛中に拡散し、素材よりも硬く、ボイド等の欠陥がほぼない銅-亜鉛化合物層を形成することが分かった。したがって、本手法は、小さな鑄造欠陥部の補修方法として有効であることが示唆された。

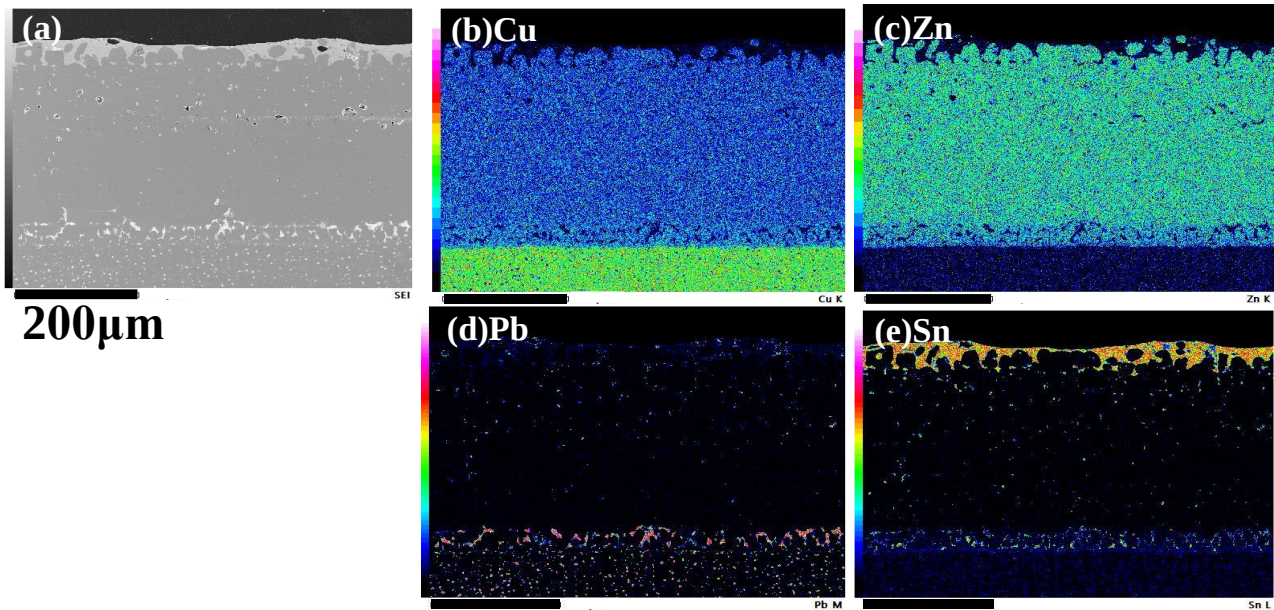
図2 Sn 箔/ Zn 薄板/CAC406 平板加熱処理後の(a)SEM 断面像（反射電子像）及び各元素分布像（(b)Cu、(c)Zn、(d)Pb 及び(e)Sn）

図2に加熱処理後の(a)SEM 断面像（反射電子像）及び元素分析結果(b)Cu、(c)Zn、(d)Pb 及び(e)Sn の分布状態を示す。同図より、Zn 薄板にCAC406 の成分であるCu、Pb 及びSn が拡散し、カーケンダルボイド等の欠陥がほぼない約350μm 厚の化合物層が形成されていることが分かった。また、図1で観察されたZn 層内に分布する黒い空隙は、ほぼPb やSn であることが分かった。EDX による簡易定量分析からCu-Zn 化合物層中のCu は34.5at%、Zn は65.1at%、Pb は0.19at%、Sn は0.27at%であり、Cu-Zn の状態図<sup>3)</sup>及びMayappan らの報告<sup>4)</sup>を考慮するとCu<sub>5</sub>Zn<sub>8</sub>を形成していると考えられる。さらに、CAC406 とZn 界面にはPb やSn が多く拡散し、Sn 箔中には、Sn とZn の共晶が形成されることが分かった。この共晶は、Cu 等の拡散に伴って拡散速度の速い余剰Zn も拡散し、Sn 箔中に取り込まれたことで形成されたものと推定している。

- 1) CAC406 平板とZn は密着した。また、素材のCu がZn 中に拡散し、ほぼ欠陥のない約350μm 厚のCu-Zn 化合物層を形成することが分かった。
- 2) Cu-Zn 化合物層は、素材よりも3 倍以上硬いことが分かった。
